STAVEBNÍK	MĚSTO ČESKÝ TĚŠÍN, NÁM.ČSA 1/1,737 01 ČESKÝ TĚŠÍN		FORMÁT	09 A4
MÍSTO	MASARYKOVY SADY Č.P. 77/16, 737 01 ČESKÝ TĚŠÍN		DATUM	01/2024
AKCE	MŠ MASARYKOVY SADY - STŘECHA		STUPEŇ	DPPS
			ČÍSLO ZAKÁZKY	04/2023
PŘÍLOHA	FOTODOKUMENTACE STÁV. STAV		MĚŘITKO	PŘÍLOHA Č. <b>D.1.2.8</b>

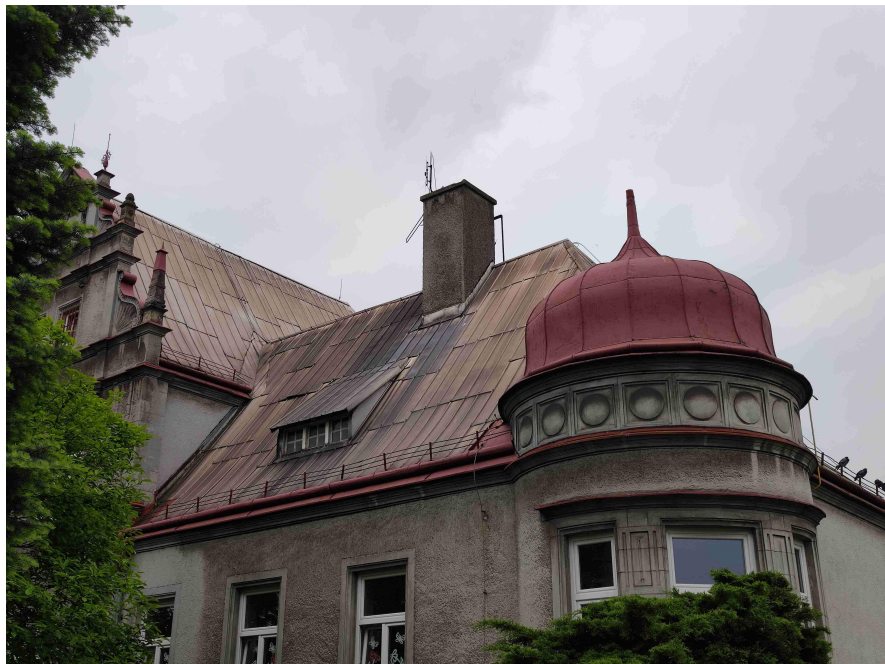
#### ↩ Foto č. 1:

Pohled na střechu prozrazuje:

- nevhodné oplechování úžlabí bez stojaté drážky
- lemování kmomínů a zdí bez dilatačních lišt
- poškození hliníkových šablon rží a nečistotami
- kombinaci přírodního hliníku s barveným pozinkem
- střecha bez zvýšeného hřebene či jakéhokoliv odvětrání.

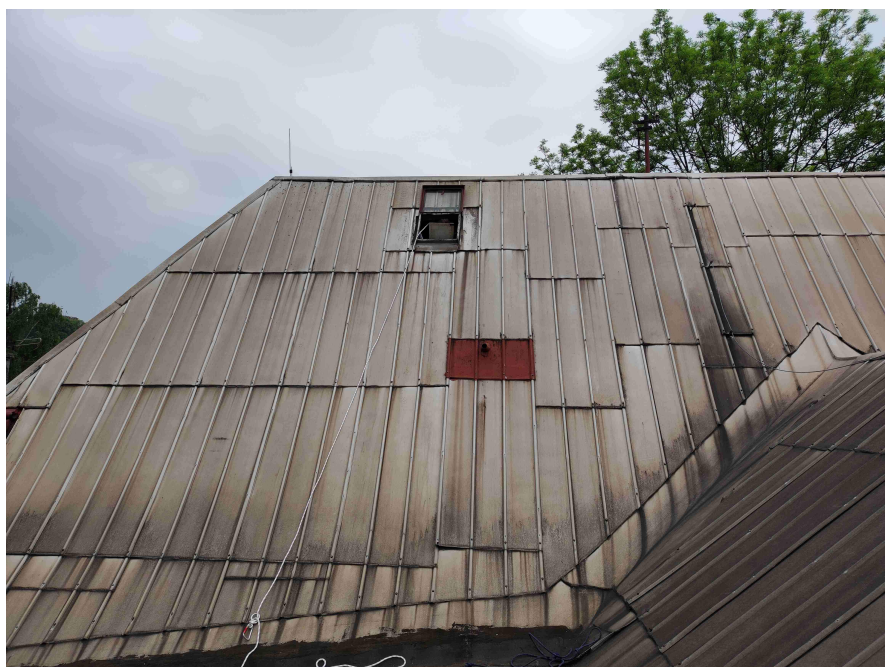
#### ↩ Foto č. 2:

Pohled na střechu prozrazuje:

- nevhodné oplechování úžlabí bez stojaté drážky
- vyústění odtoku z expanzní nádoby – letovaný a natřený výrobek z natřeného pozinku
- poškození hliníkových šablon rží a nečistotami
- výlezové místo bez jakýchkoliv stoupacích prvků pro přístup na plochu střechu přístavby a následným vstupem do části „D“ (přístavba k silnici).

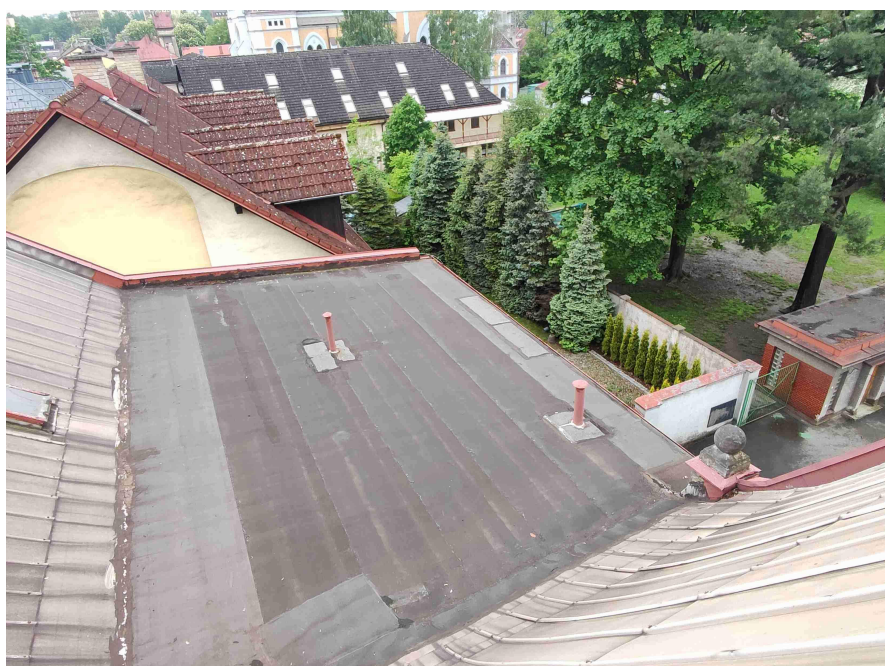
#### ↩ Foto č. 3:

Pohled na plochou střechu :

- četné opravy u okapu a kolem odvětrání kanalizace
- napojení asfaltové krytiny na lemování sedlové střechy proti vodě prostým natavením na lemování.

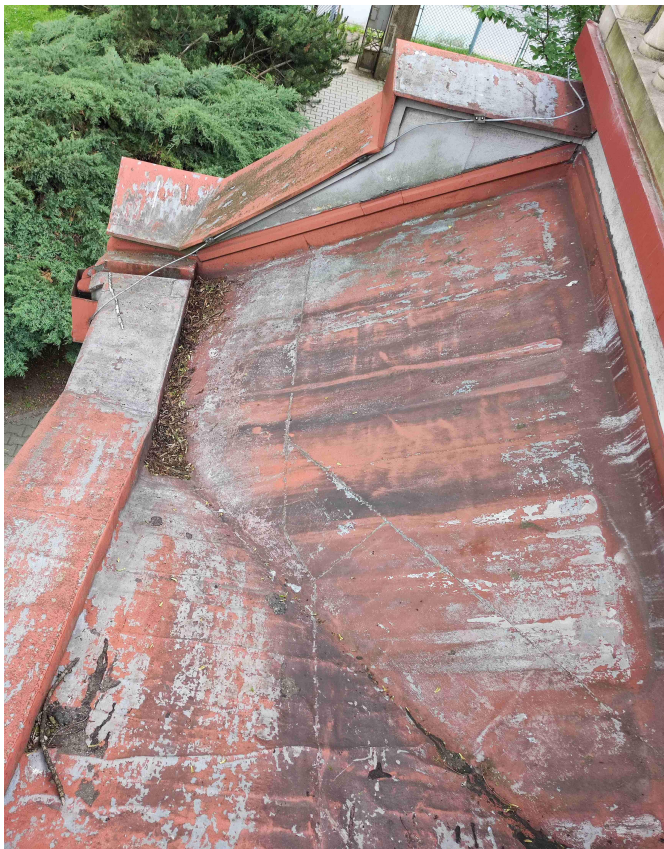
⬆ **Foto č. 4:** Pohled na letovanou a zvlněnou střechu nad vstupem.

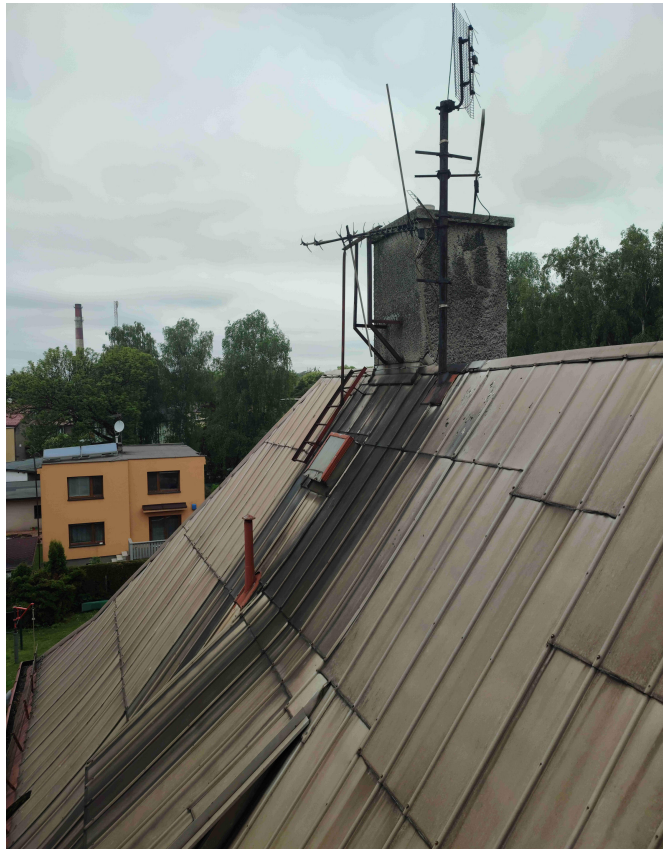
⬆ **Foto č. 5:** Poškození stékající rží, těžko revidovatelný a udržovatelný žebřík a komínová lávka.

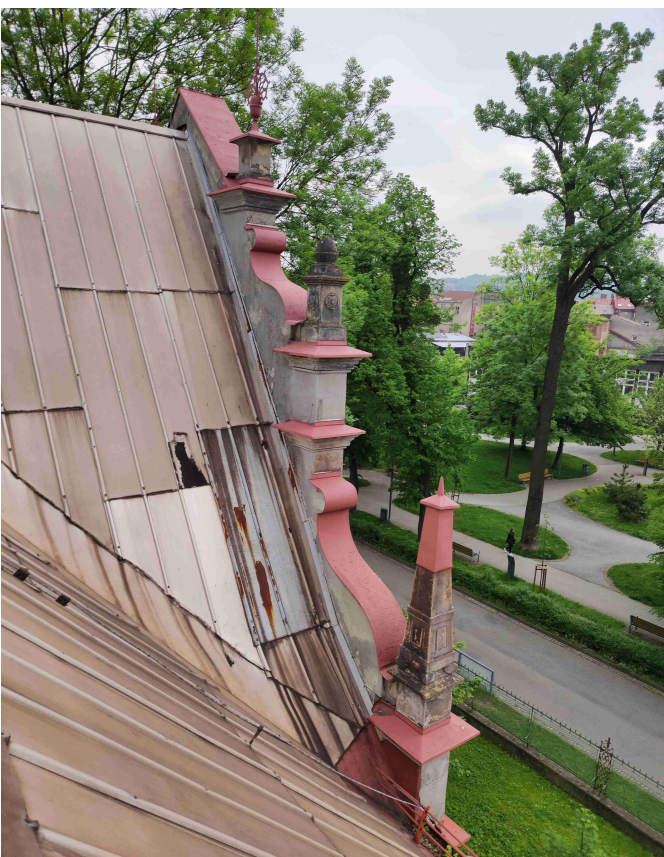
⬇ **Foto č. 6:** Pohled na opravovanou a rží poškozenou část střechy v místě nalezených intenzivních zátoků a hnilob

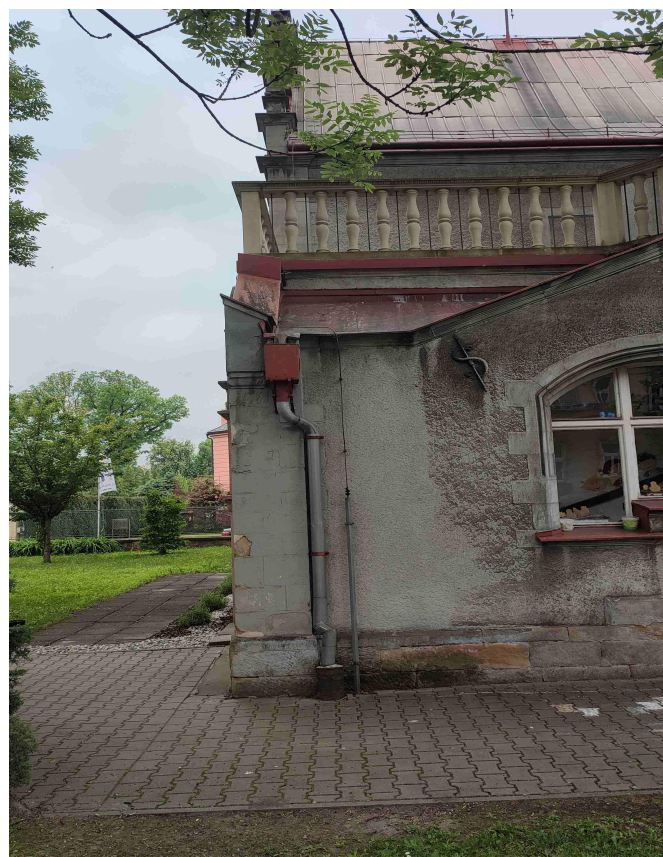
⬇ **Foto č. 7:** Pohled na fasádu – přetoky vody ze střechy díky často ucpanému výtoku do kotlíku.

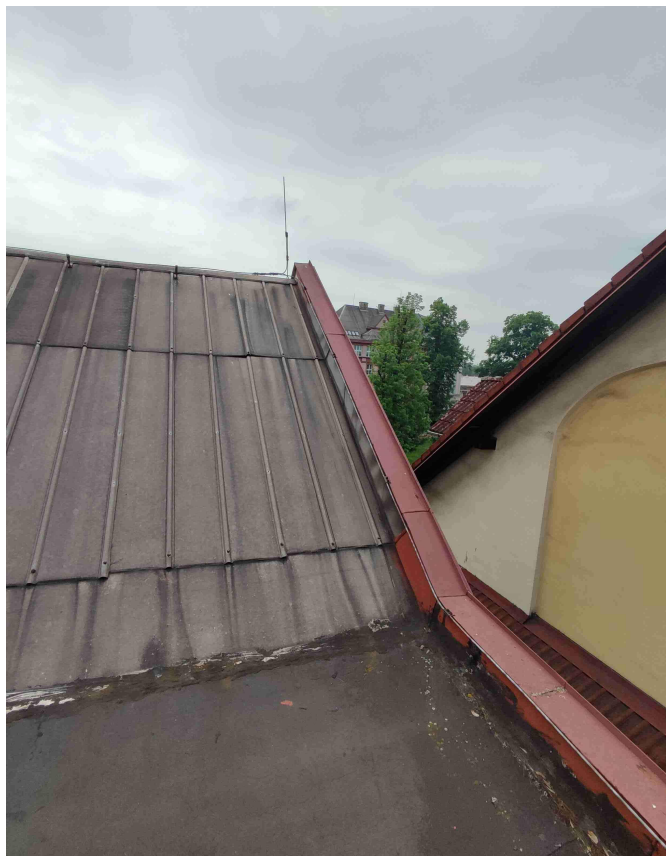
↑ **Foto č. 8:** Oplechování atiky, ukončení asfaltového pásu na vodorovné ploše, četné tmelení styku s lemováním atiky a napojení na plechovou krytinu.

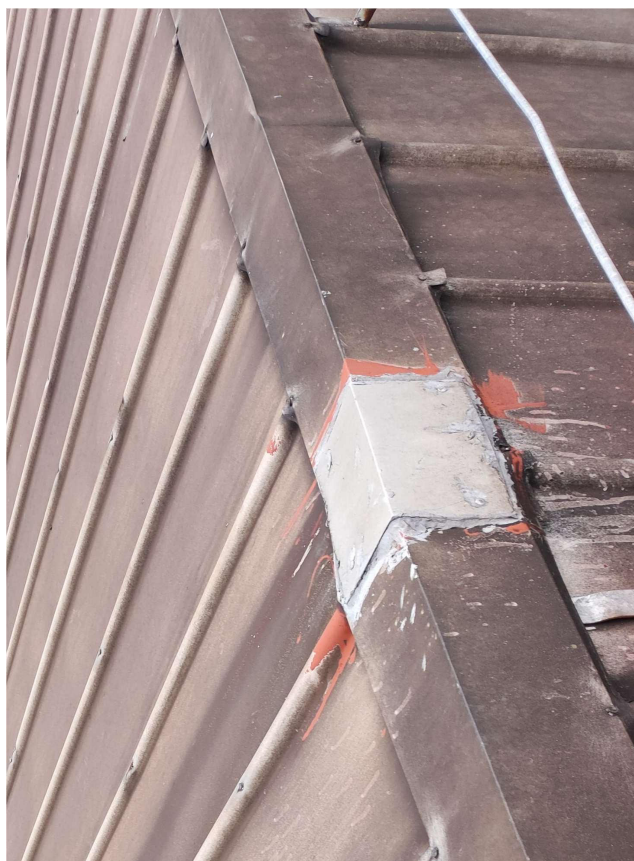
↓ **Foto č. 11:** Oprava (zakrytí po demontáži stožáru?) hřebene v místě prokázaného zátoku, kombinace různých materiálů.

Dlouhodobý zátok hřebenem (odpovídá foto č. 11). Zatím bez prokázaných hnilob ve vaznici – u krokve nutno zhodnotit shora.

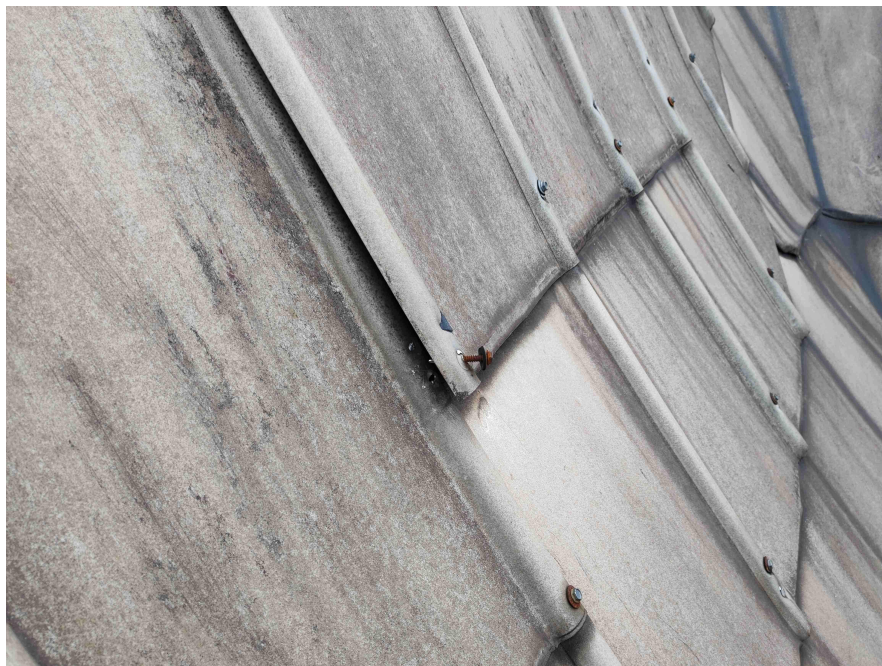
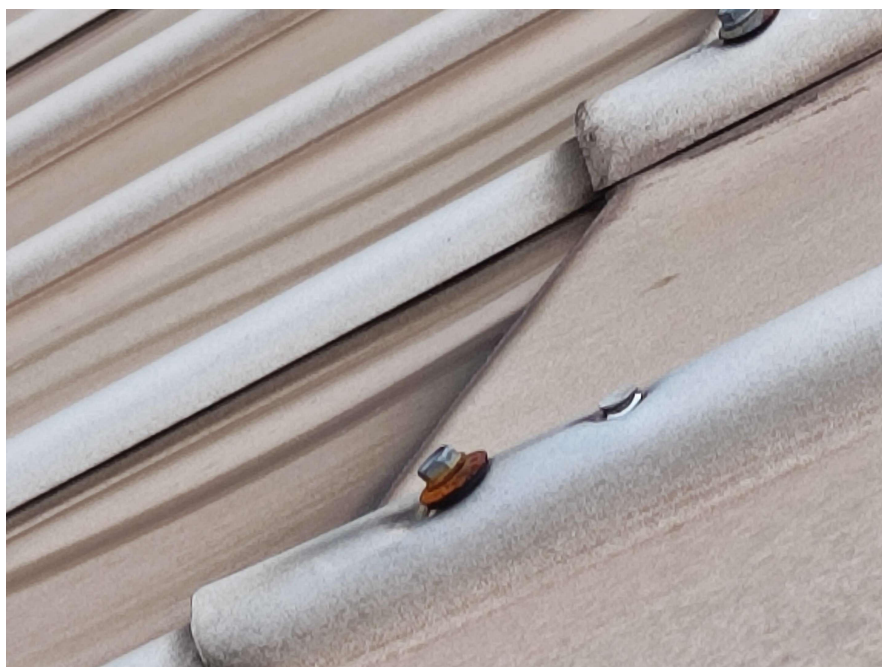
↩ ↗ **Foto č. 12, 13 :**  
Pohled na již měněné, dožilé a ne  
vždy odborné kotvení šablon.

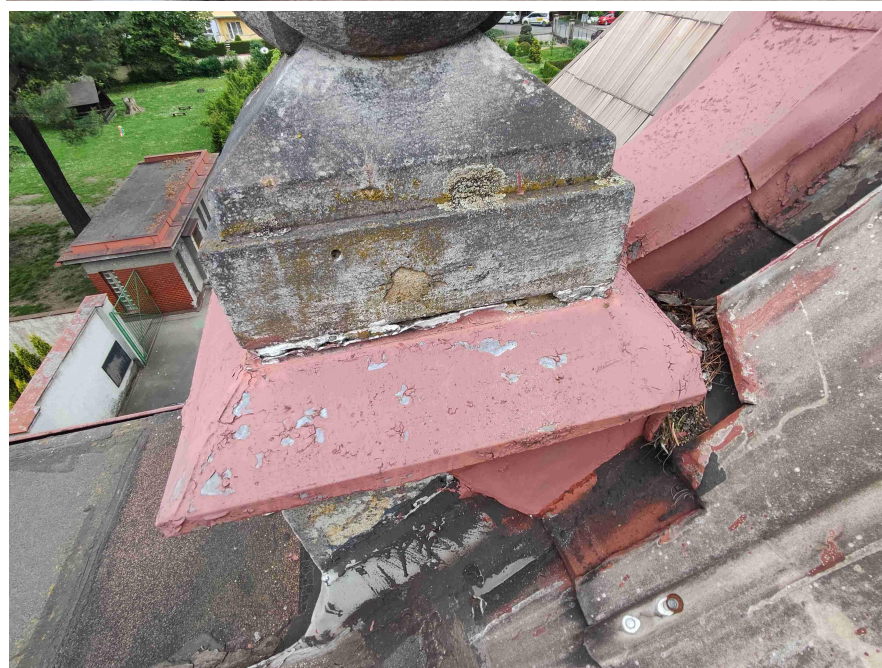
↩ **Foto č. 14 :**  
Oprýskaná barva, lokální koroze  
a hlavně nepružné zatmelení  
přechodu oplechování soklu  
čučky – místo aktivního zatékání

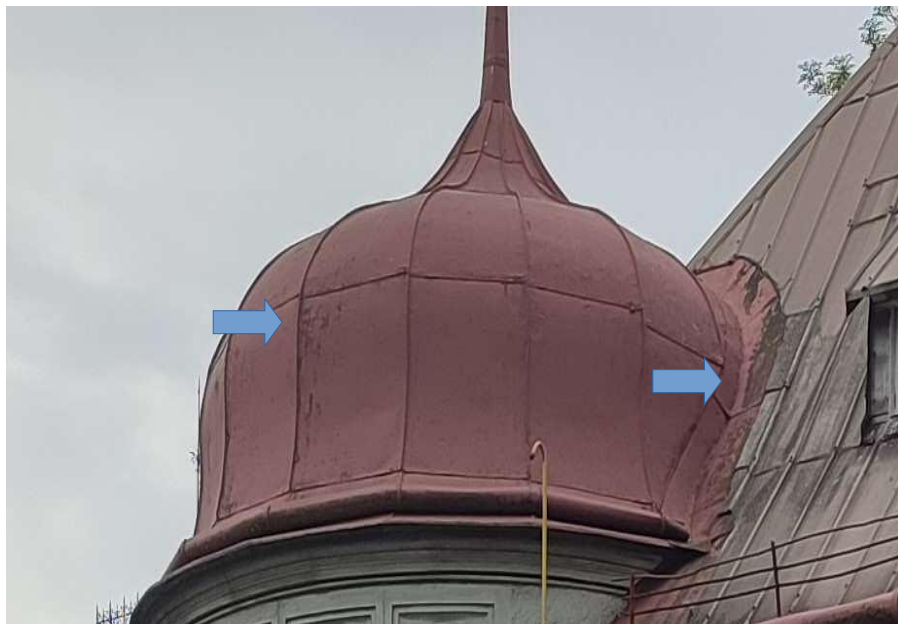
⇐ **Foto č. 15 :**

Oplechování bání nárožní věžky:  
 - koroze, odprýskávající syntetické barvy z pozinkovaného plechu  
 - kladení plechů na prostý styk, ne na vazbu, snižuje těsnost drážkování – viz dále fotky zátoků a hniloby bednění.

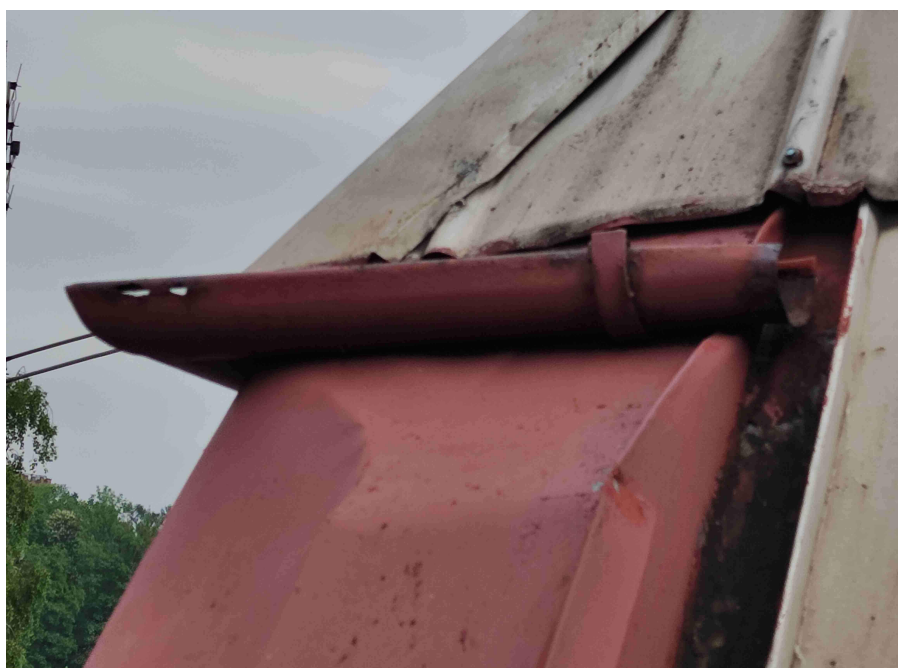
⇐ **Foto č. 16 :**

Zcela prerezivělý žlábek nad římsou s vývodem ne na krytinu, ale do žlábků lemování.

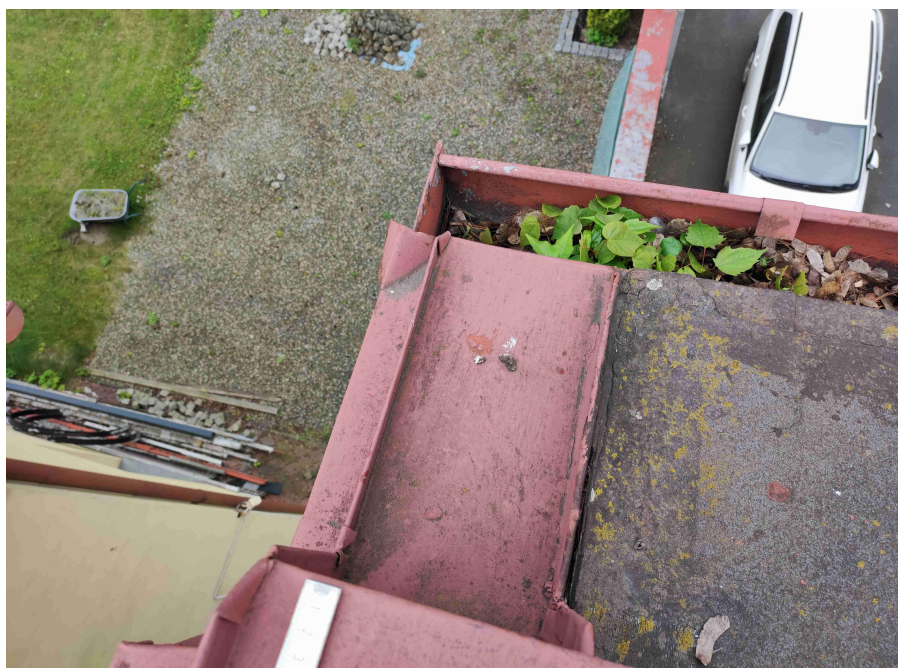
⇐ **Foto č. 17 :**

Pohled na ukončení atiky, závětrnou lištu, ukončení lepenky na vodorovné ploše a zanesený podokapní žlab – evidentně bez dlouhodobé údržby i z důvodu přístupu buď plošinou, či horolezeckou technikou z výlezového okna v části „B“.

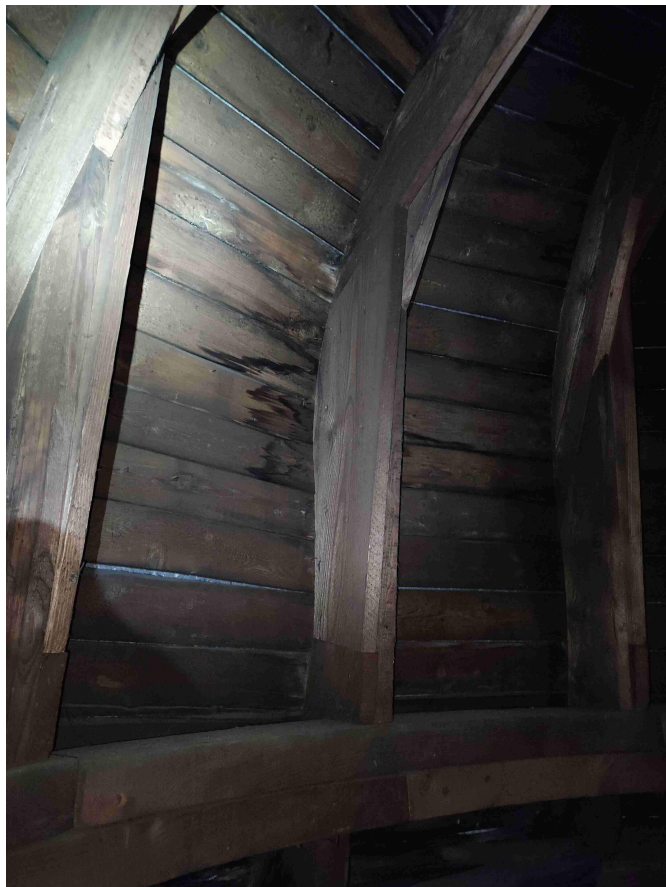
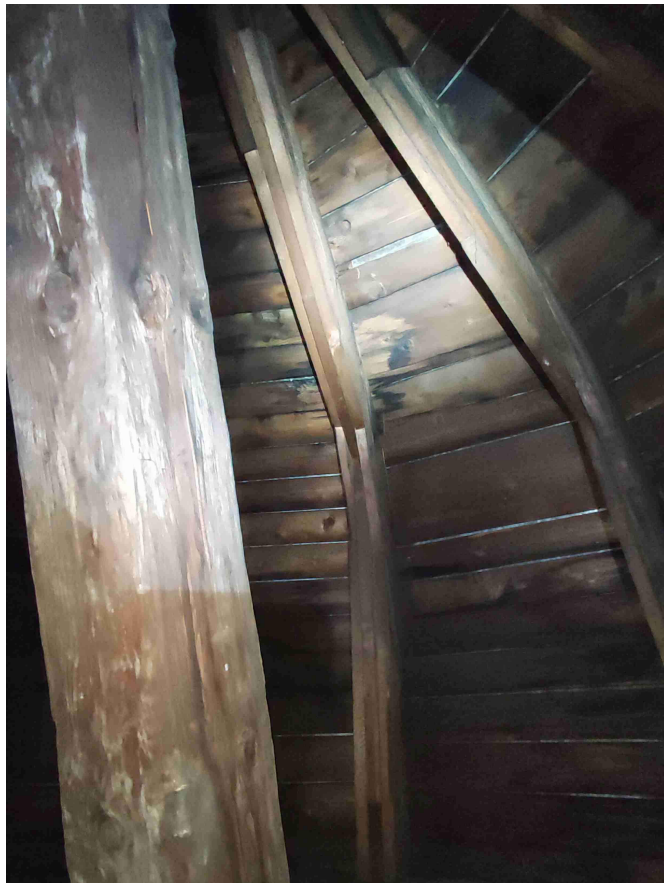
⬆ ↗ **Foto č. 18, 19 :** Pohled na zátoky, výluhy minerálních solí, ale i hniloby bednění věžky.

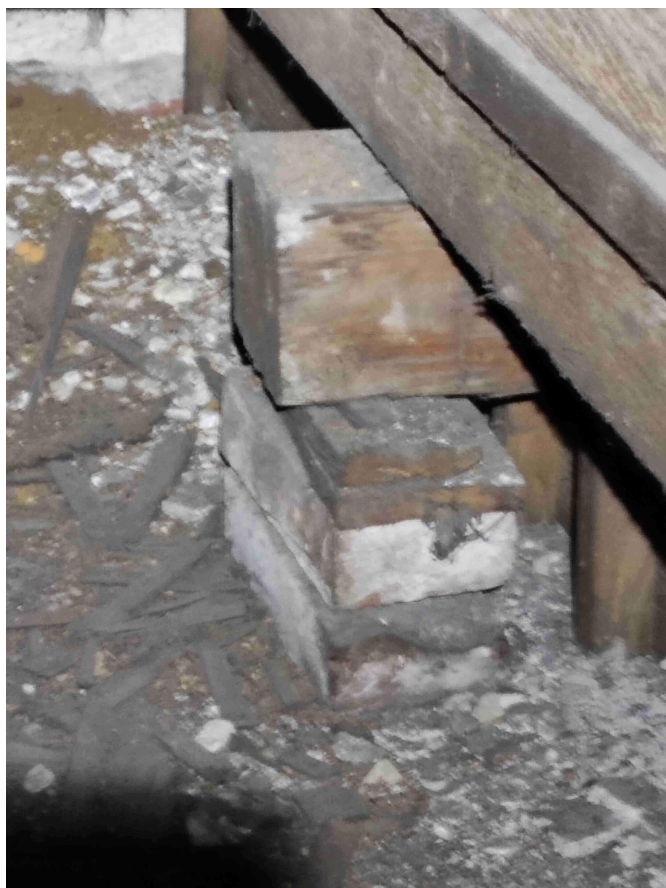
⬇ **Foto č. 20 :**

Podložení podlahových trámek podkroví na podlaze, na sucho, bez malty a s četnými klíny!

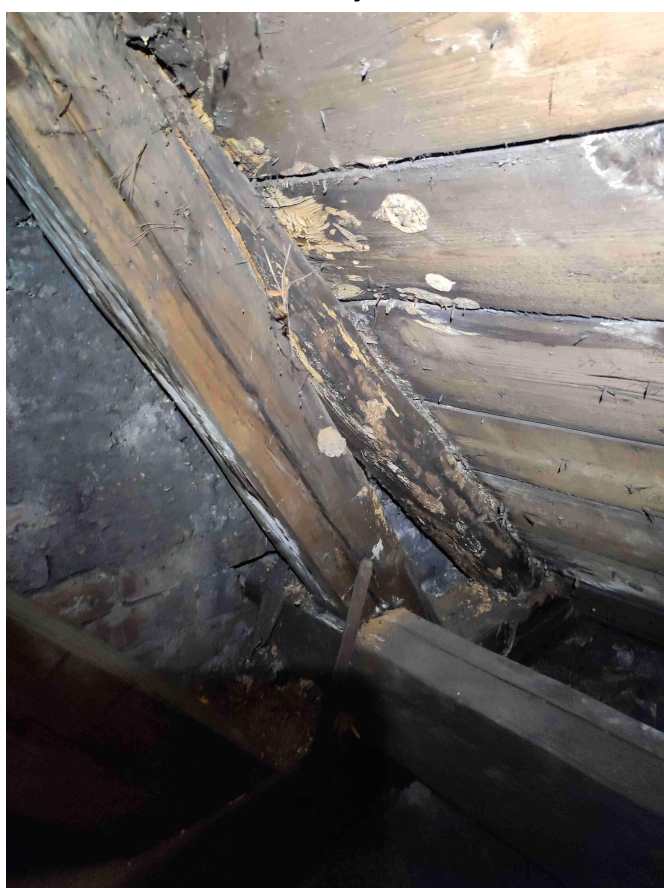
⬇ **Foto č. 21 :**

Místo zátoků a intenzivních hnilob ve styku štítu, úžlabí k silnici (JZ strana) vlivem působení celulózožravých dřevokazných hub.

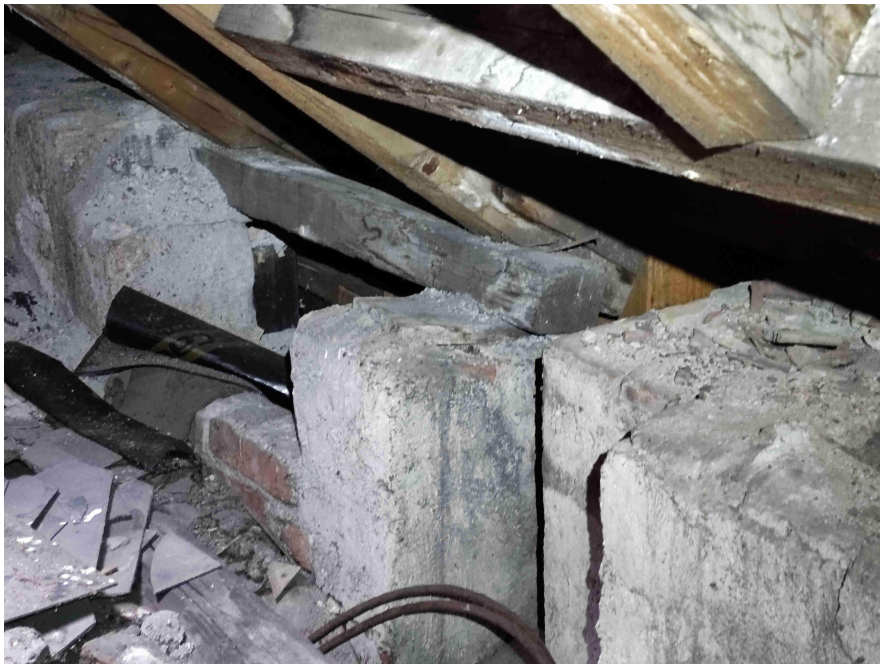
⇐ **Foto č. 22 :**

Pohled na krov v přechodu sedlové střechy nad přístavbou a pultové ploché střechy do dvora:  
 - dělená pozednice 11,5x10 cm není nijak kotvená proti sání větru, ani účinkům vodorovných normálových sil od krokví.  
 Pozednice leží na pilířcích a tak je mezi nimi nad to namáhána na ohyb!

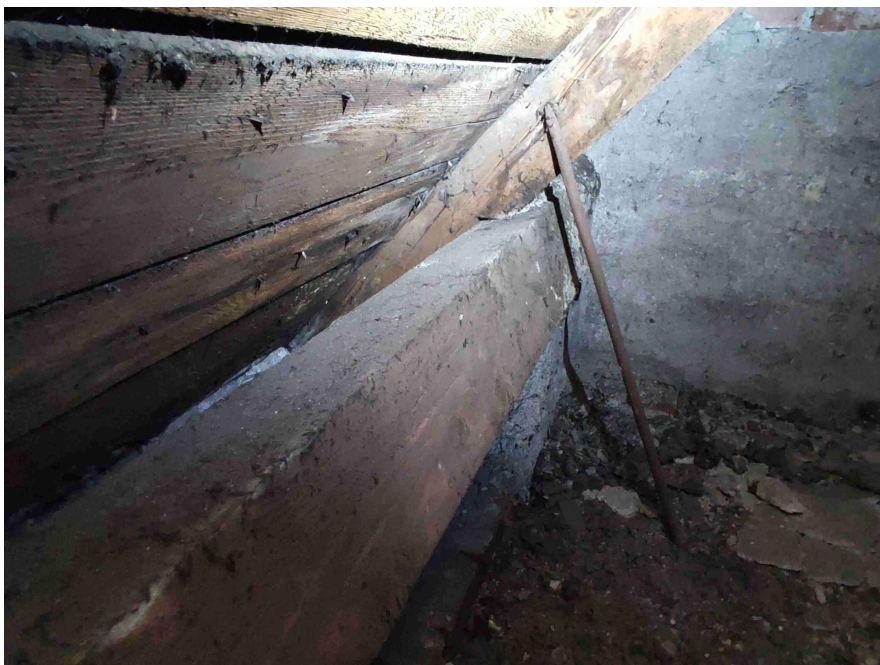
⇐ **Foto č. 23 :**

Pohled na nedostatečné kotvení pozednic na uliční (jižní) straně přístavby. Kotvení je provedeno dlouhými kramlemi  $\phi$  14 mm od krokví ke stropnicím (jen 3 ks /8 m a jen na jižní straně).  
 V pohledu extrémní, nepřijatelné torzní zkroucení pozednice, které zároveň snižují účinnost osedlání krokve a přetěžuje zřejmě jen 1 hřebík ve styku krokv-pozednice.

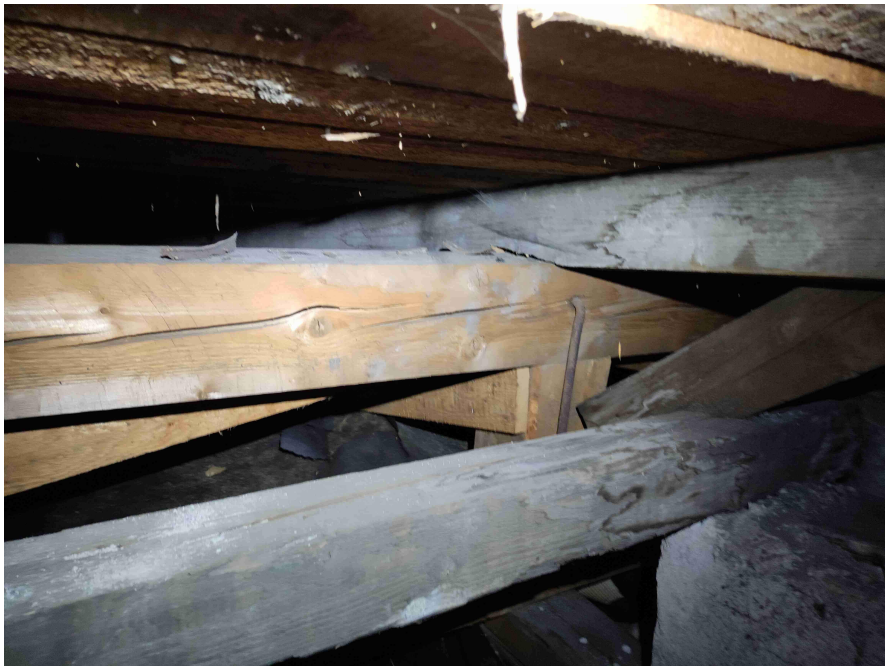
⇐ **Foto č. 25 :**

Pohled do nepřístupného prostoru podkroví ploché střechy.  
Ve výkresch je krov jen naznačen.

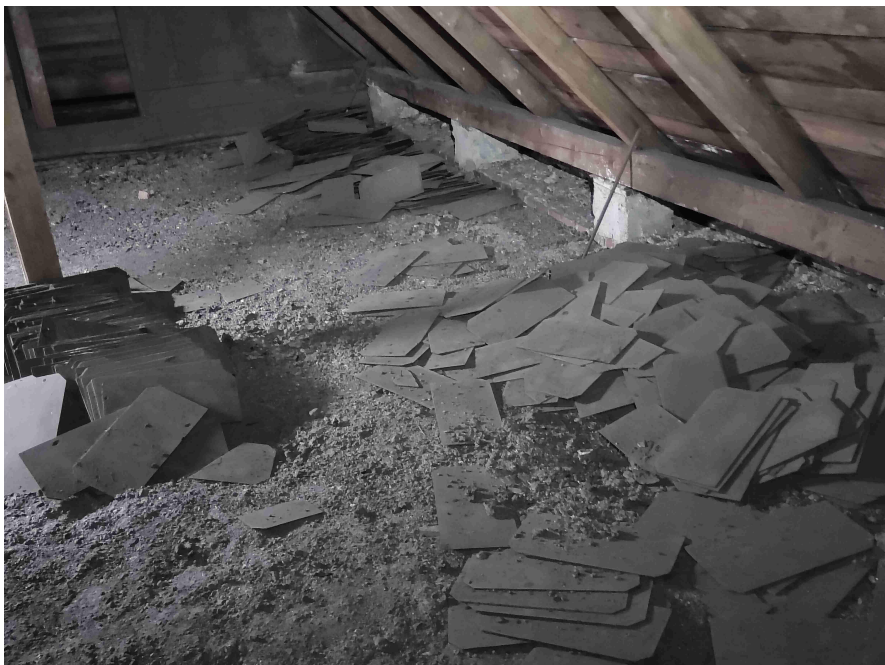
⇐ **Foto č. 26 :**

Pohled do půdního prostoru přístavby (část „C“), kde na škvárovém násypu leží velké množství karcinogenního eternitu – její vyklizení podléhá poměrně přísným hygienickým postupům.

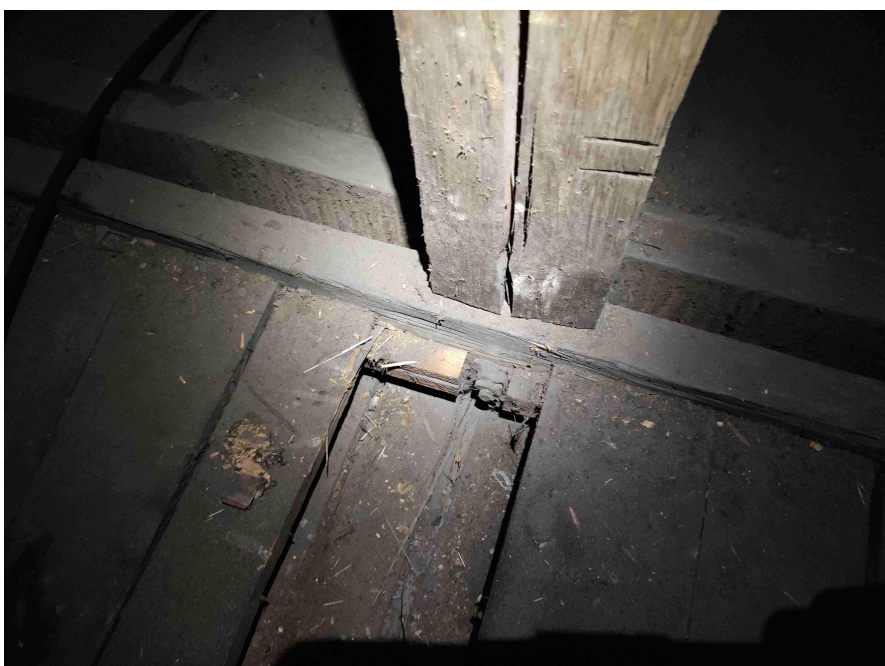
⇐ **Foto č. 27 :**

Pohled do sondy podhledu podkroví, kde je patrná absence jakékoliv tepelné izolace – stav objektu z hlediska energetické náročnosti naprosto zoufalý a doporučujeme zvážit zateplení.

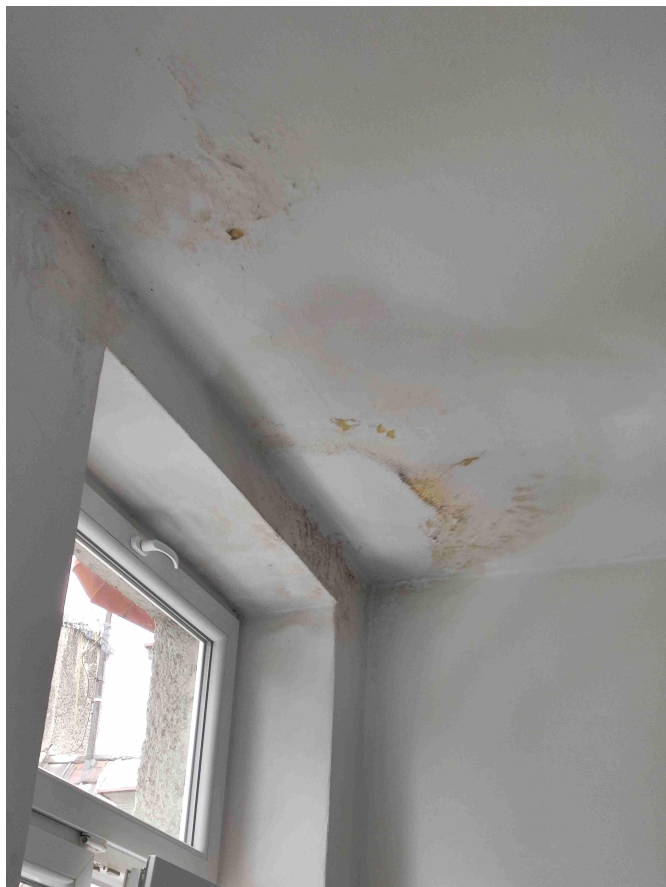
⇐ **Foto č. 27, ↓ 28:**

Pohled zátoky (podhledy) do dvora (27) a do míst pod hnilobami – do ulice (28).

Střešním pláštěm aktuálně zatéká – viz naznačení míst zátoků ve výkrese střechy.

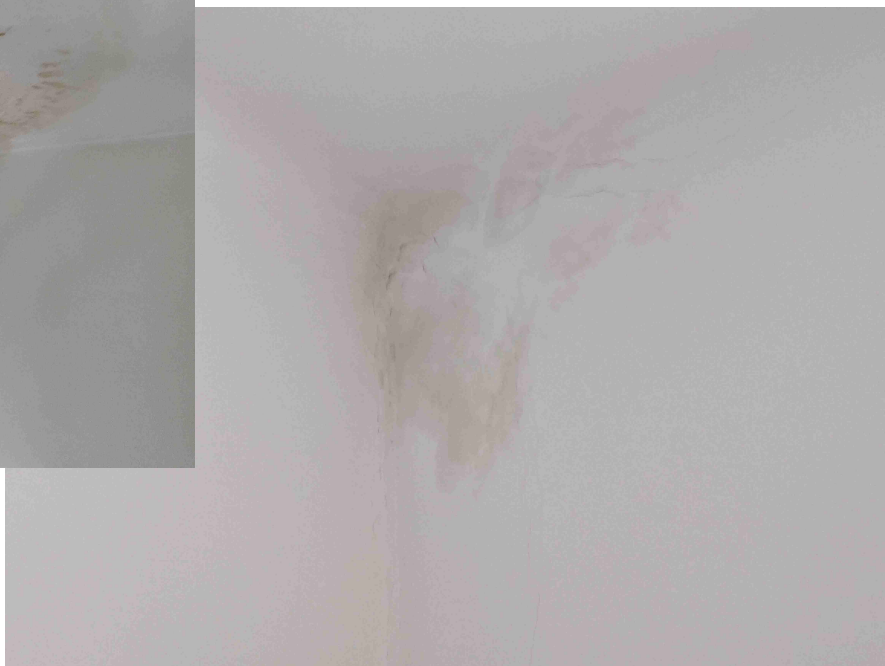
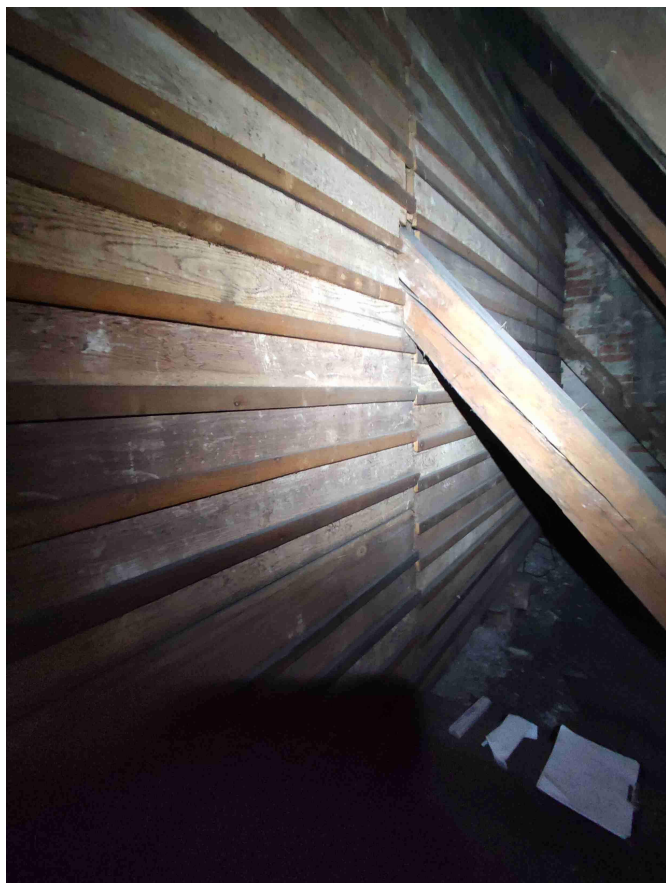
⇐ **Foto č. 29 :**

Vnější pohled na dělicí stěny mezi vytápěným prostorem a nevytápěnou půdou – stěna je tvořena oboustranným opláštěním prkny (z vnější strany s přelištováním spár) na tloušťku stojek (cca 15 cm) bez vyplnění – opět tragické tepelně-izolační vlastnosti.
