## ▪ Posouzení střešního pláště budov v Českém Těšíně

▪ Hlavní třída 147/1a, Český Těšín

▪ **Za poradenské studio Coleman**

- Vyhodnocení současného stavu střešní skladby a rozbor zaznamenaných závad

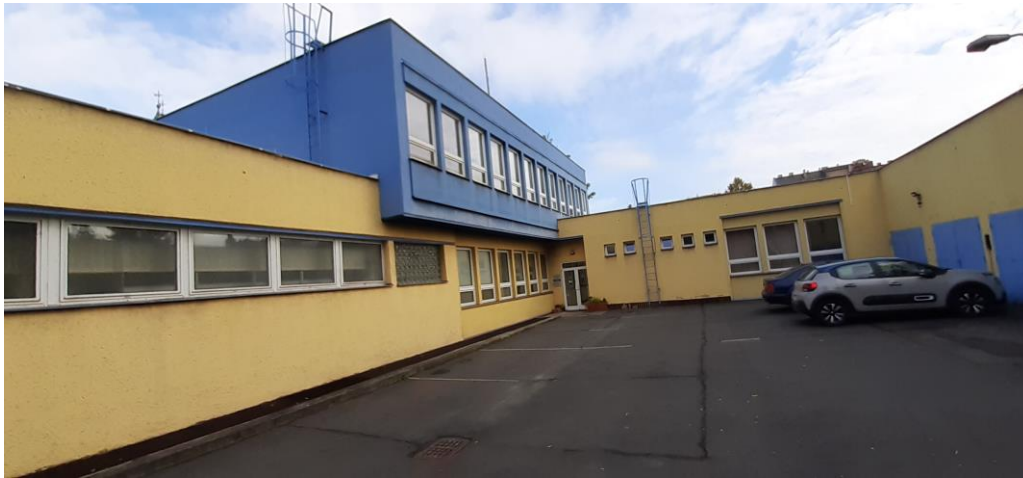
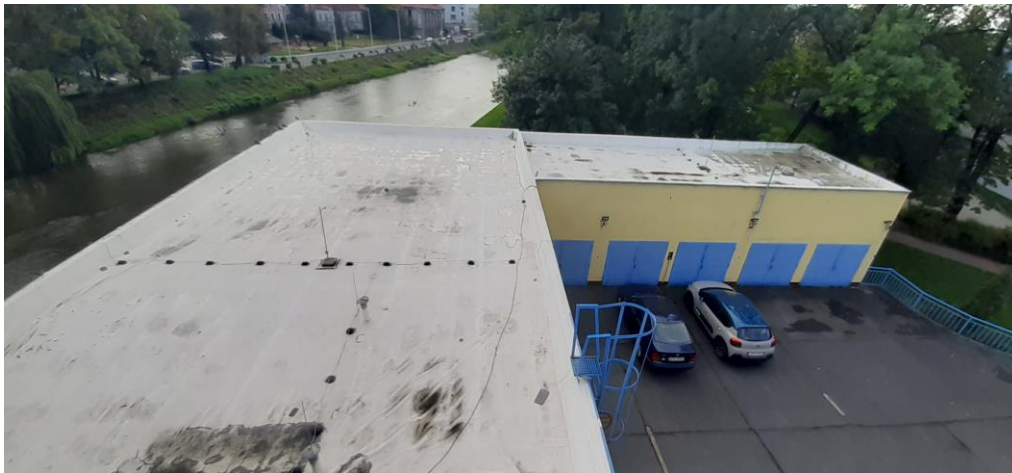
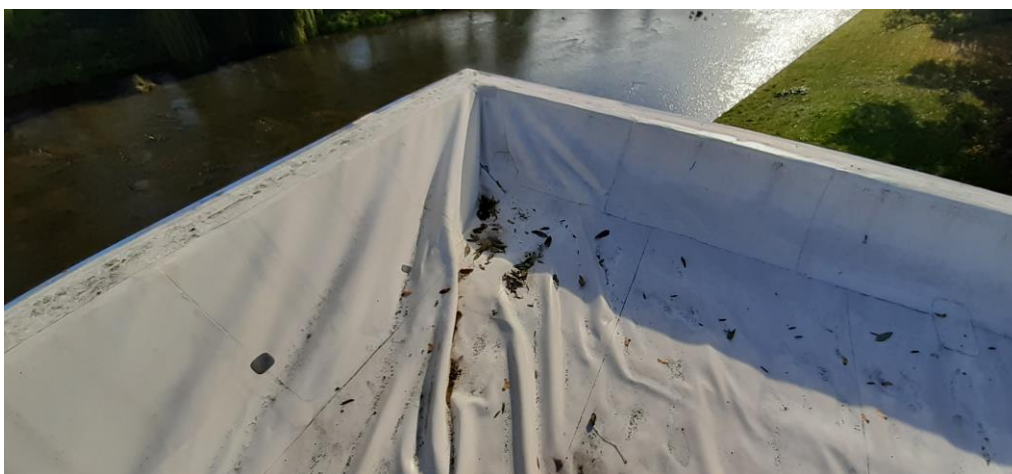
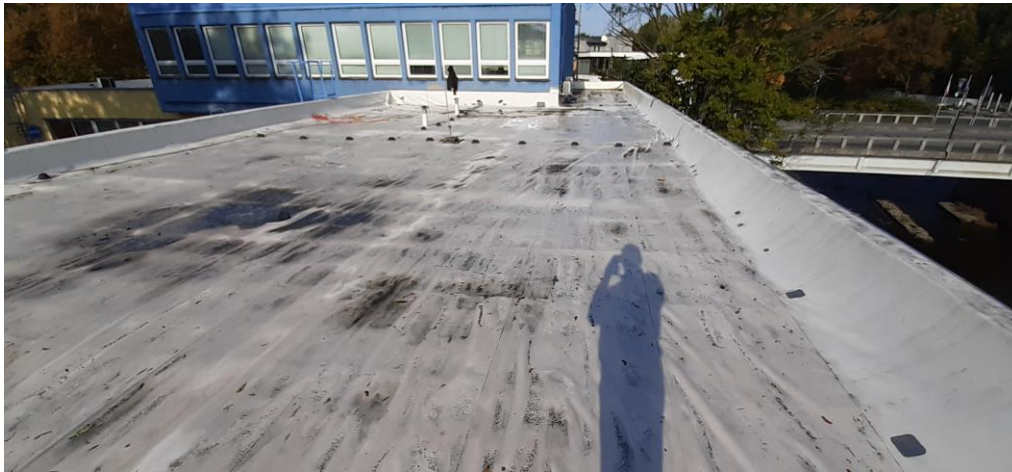
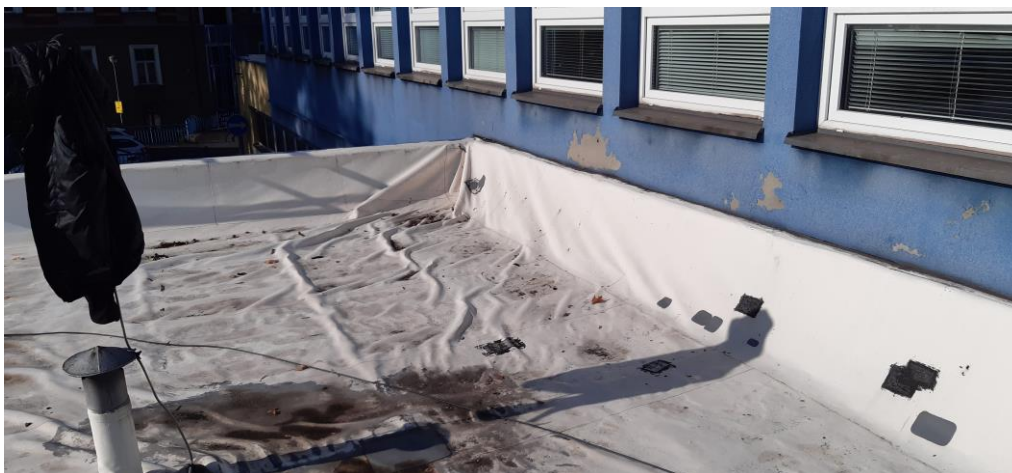
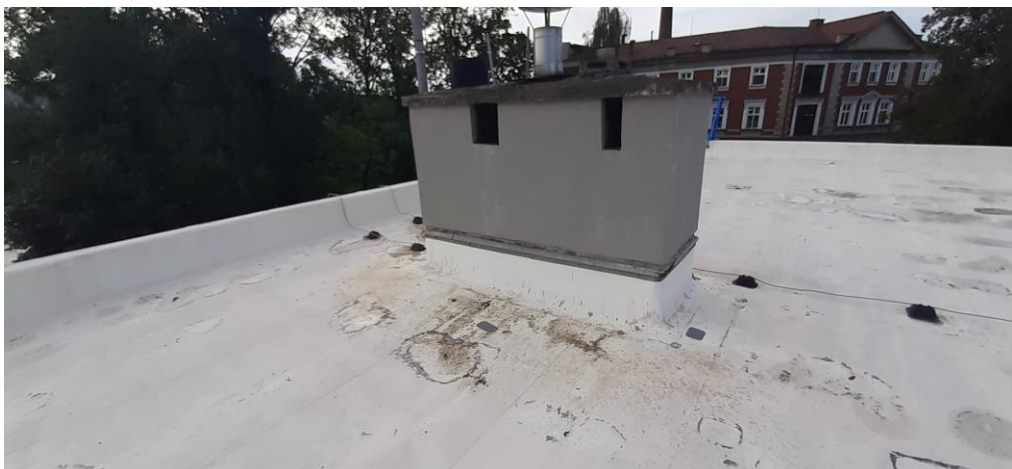
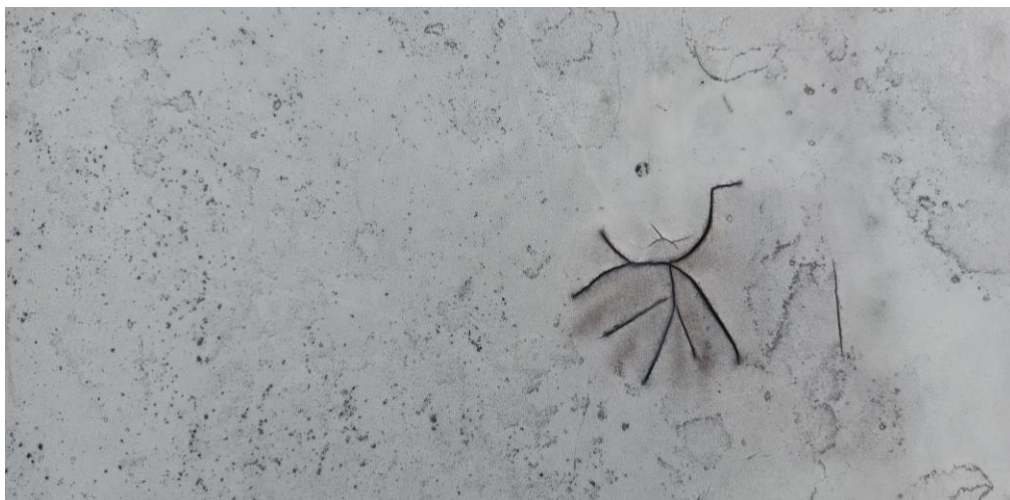
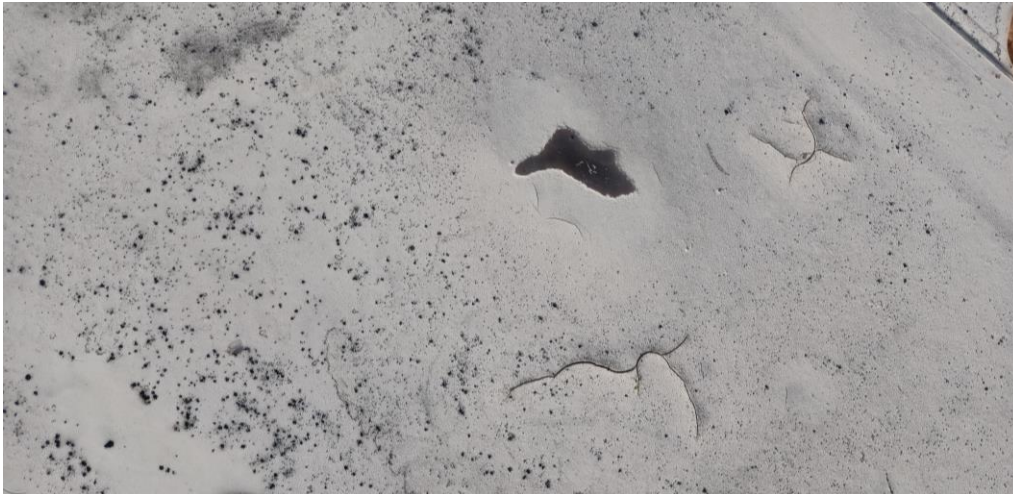
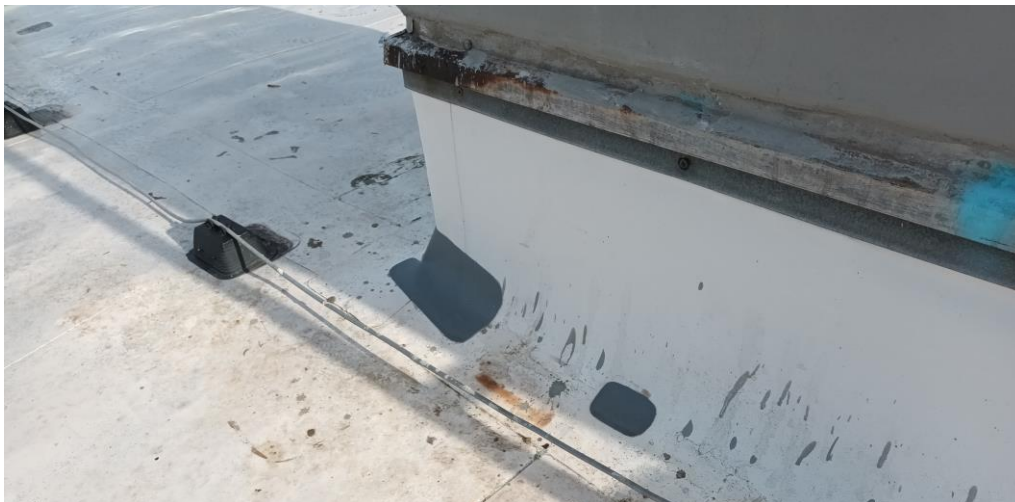
- vzhledem ke stáří mPVC folie bylo zjištěno, že již není možné provést dodatečné natavení a vytvoření plnohodnotného funkčního spoje. Vzhledem k tomu, že je fólie v konstrukci

zabudovaná odhadem více jak 15 let, došlo k výraznému vyprchání změkčovadel, což je typický problém u všech hydroizolačních fólií typu mPVC. Tímto se výrazně zredukovala pružnost materiálu, došlo k jeho zkrhnutí a zároveň již není zachována potřebná konzistence pro natavení a vytvoření funkčního spoje. Materiál tedy v současné době nevyhovuje odtrhovým zkouškám. Jakékoli opravy lokálního charakteru pomocí záplat z mPVC nejsou možné.

- V minulosti došlo k pokusům o vyspravení popraskaných míst lokálními záplatami. Tyto záplaty bohužel moc na staré mPVC folii nedrží

- vlivem degradace folie dochází k zatékání do skladby střešního pláště, což potvrdila provedená sonda

3.1. Vzhledem k zjištěným závadám je zcela nezbytné provedení rekonstrukce střešního pláště, a to v plném rozsahu. Z důvodu zatékání do konstrukce střešního pláště je nutné celou skladbu demontovat a provést novou.

- Demontáž hromosvodu
- Demontáž stávající střešního pláště až na betonovou vrstvu
- Demontáž klempířských prvků
- Očištění a vyspravení betonové vrstvy

- vyspravení atik a jejich vyspádování (min. 3°) + zateplení atik
- revize vpustí a odvětrávacích komínků
- Provedení nové skladby
  - parozábrana z modifikovaných asfaltových pásů s hliníkovou nosnou vložkou
  - tepelná izolace z EPS 100 v tl. min. 220 mm (alt. PIR desky tl. min. 140 mm)
  - spádové klíny z EPS 100 v tl. od 20 mm (pokud bude stávající spádování betonu nedostatečné – min.3%)
  - Provedení nové mechanicky kotvené povlakové krytiny z TPO folie
- Provedení nových klempířských prvků
- Provedení nových vpustí
- Provedení nové jímací soustavy hromosvodu

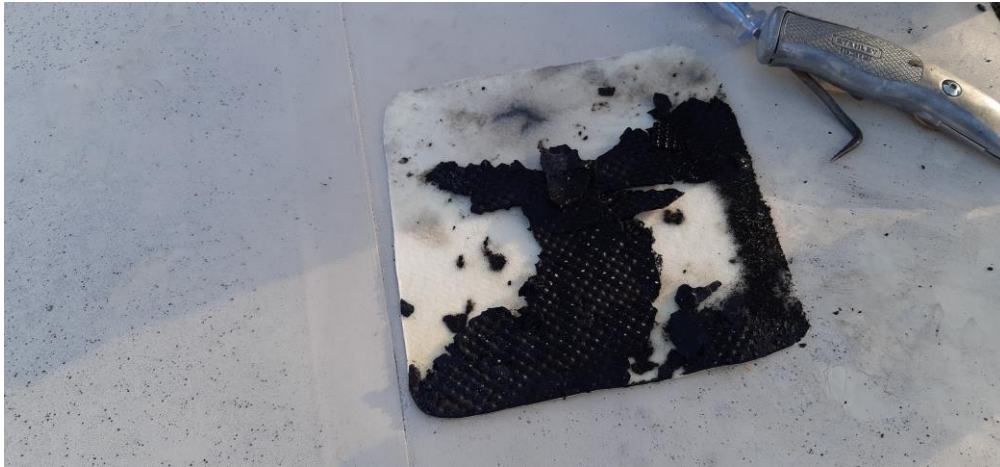
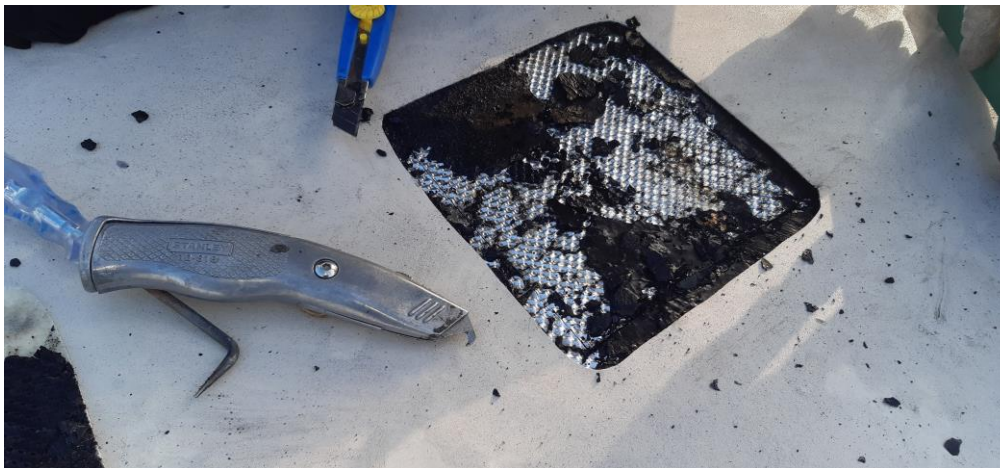
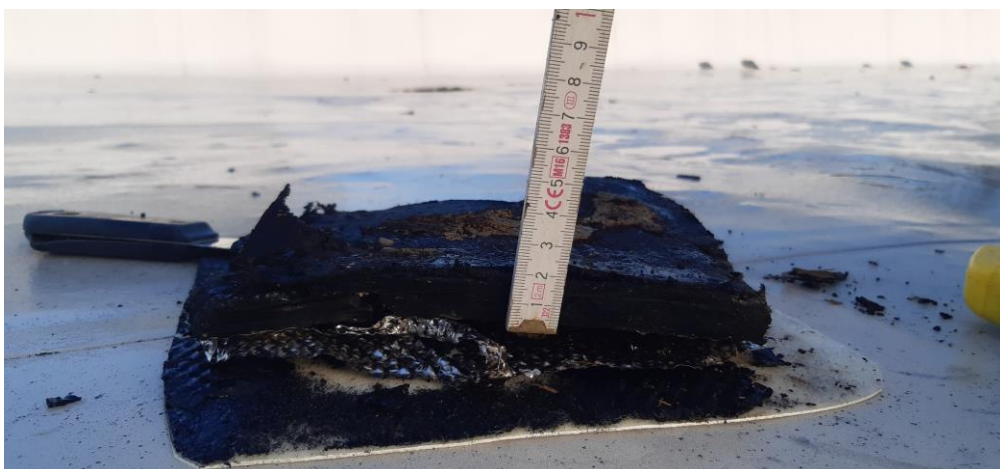
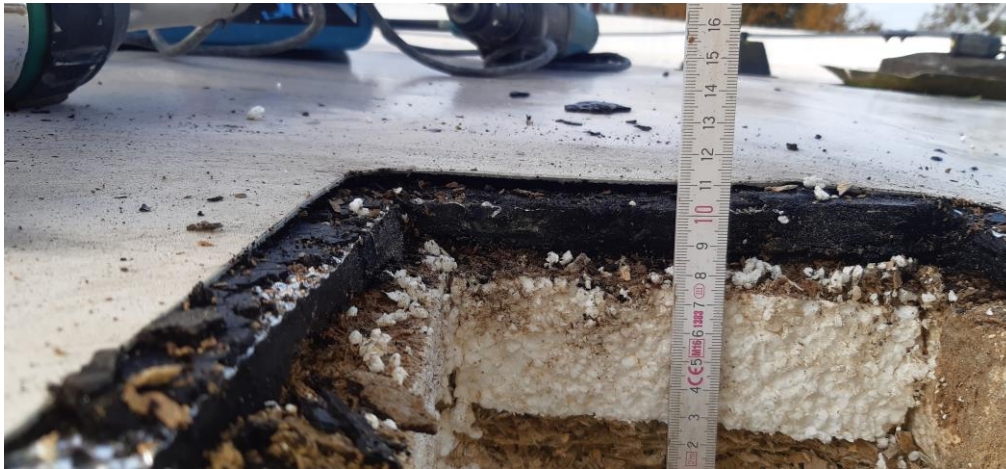
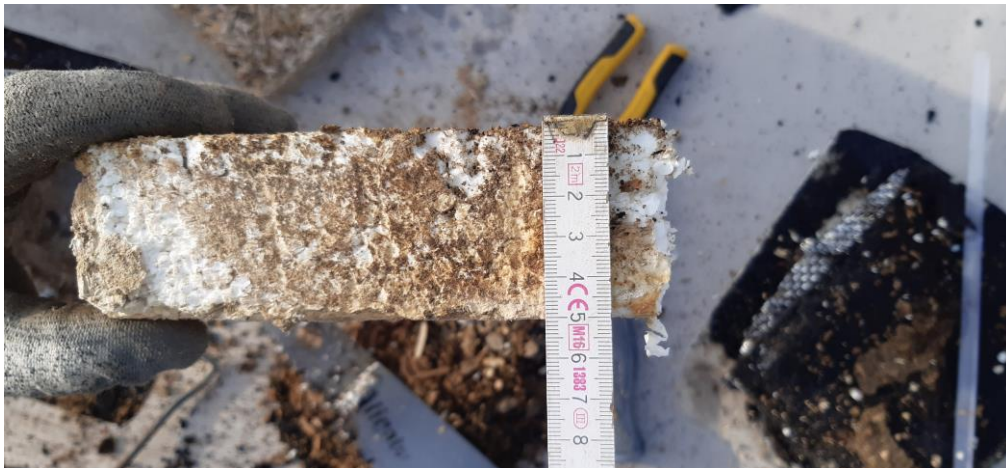
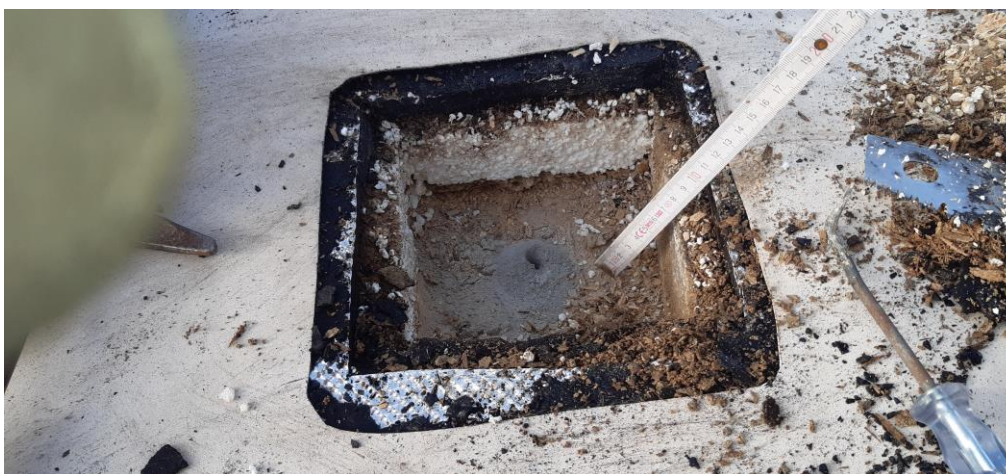
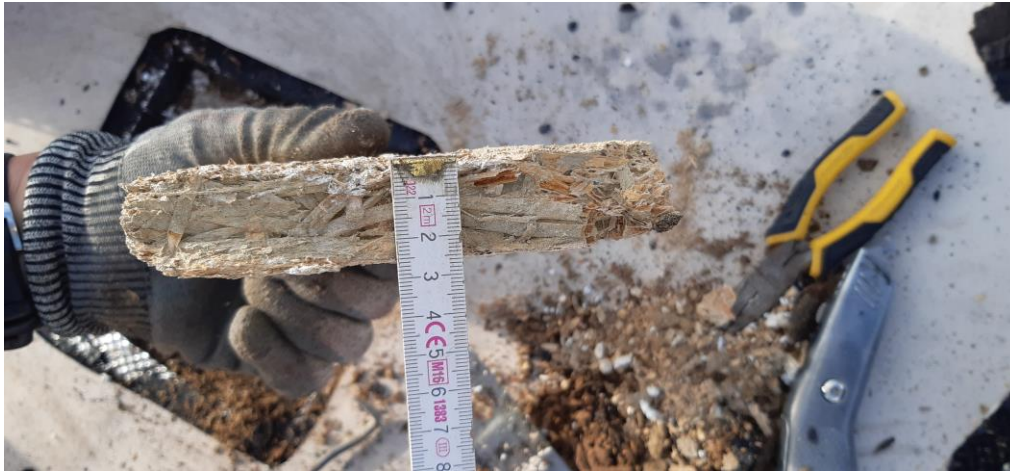
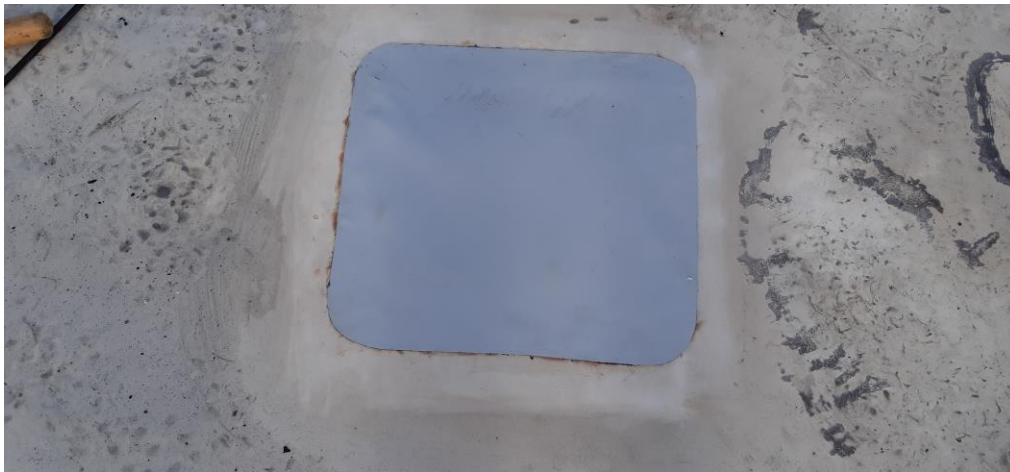
U provedené sondy bylo zjištěno, že na původní asfaltovou hydroizolaci byla v minulosti provedena nová povlaková krytina z mPVC s nakaširovaným skelným vliesem mechanicky kotvená.

- mPVC folie s nakaširovaným skelným vliesem
- asfaltový pás s hliníkovou nosnou vložkou Foalbit
- asfaltové souvrství v celkové tl. cca 25mm
- dřevotříska cca 2mm (v současné stavu rozmočená a rozpadlá)
- EPS tl. 50mm
- heraklitová deska tl. 25mm
- betonová vrstva min. 120mm (v místě sondy proveden zkušební vrt do hloubky 120 mm a vrstva betonu ještě pokračovala)
- trapézový plech

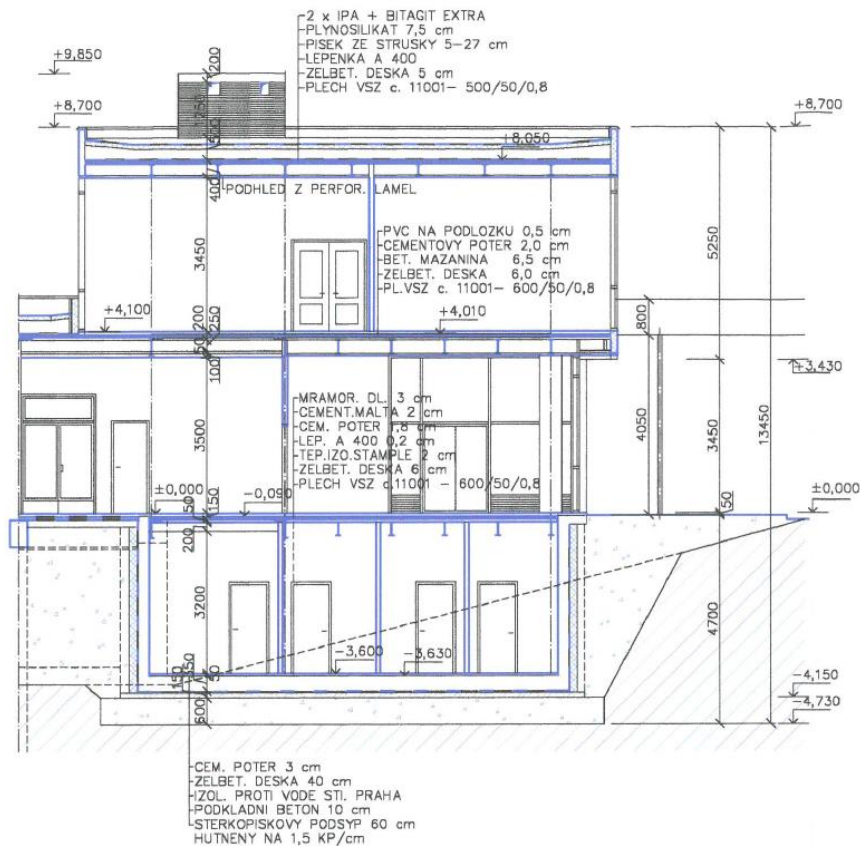
Obr. 20 – Původní PD - řez

Stávající dokumentace objektu byla doložena (řez, půdorys). Na základě provedené sondy však bylo zjištěno, že skladba střešního pláště dle PD neodpovídá skutečnosti.
