## **Ornitologicko-chiropterologický posudek Masarykovy základní školy Český Těšín na ulici Komenského č. p. 606–608 v Českém Těšíně**

*podle „Metodiky posuzování staveb z hlediska výskytu obecně a zvláště chráněných synantropních druhů živočichů“*

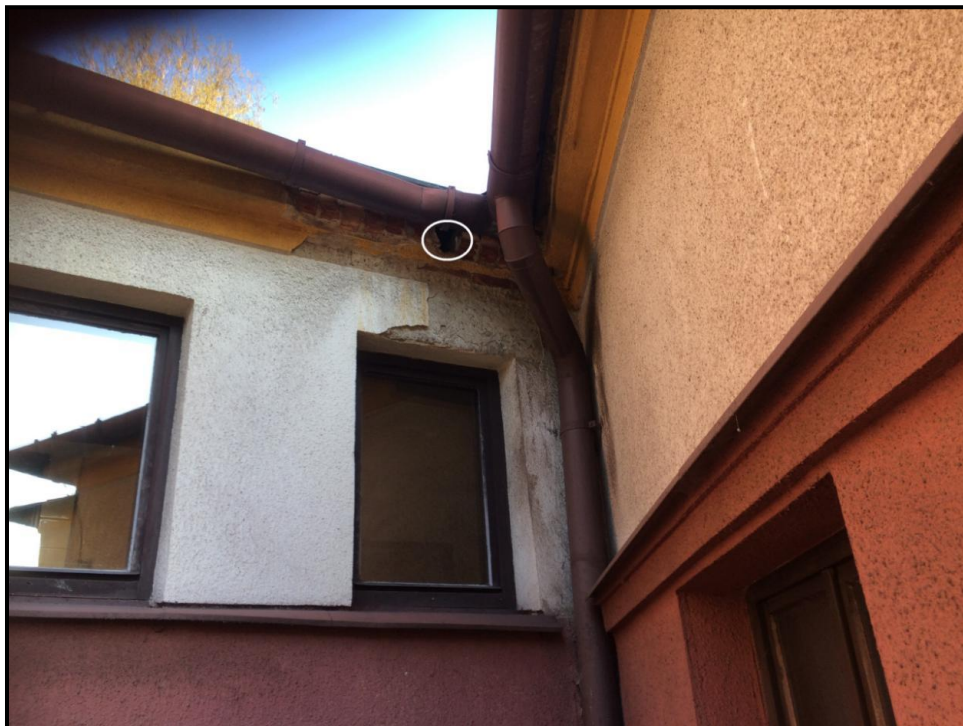
- V atikové římsě na západní straně spojovacího krčku mezi č. p. 606 a 607 je situována dutina (obr. 1), která představuje potenciální stanoviště k hnízdění některých druhů pěvců (*Passeriformes*) a úkrytu netopýrů.

Obr. 1: Dutina v atikové římse (elipsa) na západní straně spojovacího krčku mezi č. p. 606 a 607 – potenciální stanoviště předmětných živočichů

● V případě plánovaného zahájení stavebních prací (výstavby lešení) na č. p. 607–608 v období květen–červenec umístit horní podlahu nezasítovaného patra lešení min. 1,5 m pod úroveň atikové římsy. Neprodleně po dostavbě první etapy lešení na kterékoliv budově (vč. č. p. 606) provede kontrolu zástupce Slezské ornitologické společnosti (ekologický dozor), který případně označí aktivní hnízdiště rorýsa obecného (u nich budou stavební práce omezeny do okruhu 2 m a 10 hod.) či jiných druhů ptáků. Přístupové dutiny k hnízdištím rorýsa obecného budou následně zachovány po konzultaci se zástupcem Slezské ornitologické společnosti (ekologickým dozorem). V případě splnění těchto podmínek není nutno žádat Krajský úřad Moravskoslezského kraje o udělení výjimky k ničení sídel a/nebo rušení rorýsa obecného.
