V Ostravě dne 31. července 2024

Předběžný ornitologicko-chiropterologický posudek budov mateřské školy na ulici Ostravská č. p. 1628 v Českém Těšíně

podle „Metodiky posuzování staveb z hlediska výskytu obecně a zvláště chráněných synantropních druhů živočichů“

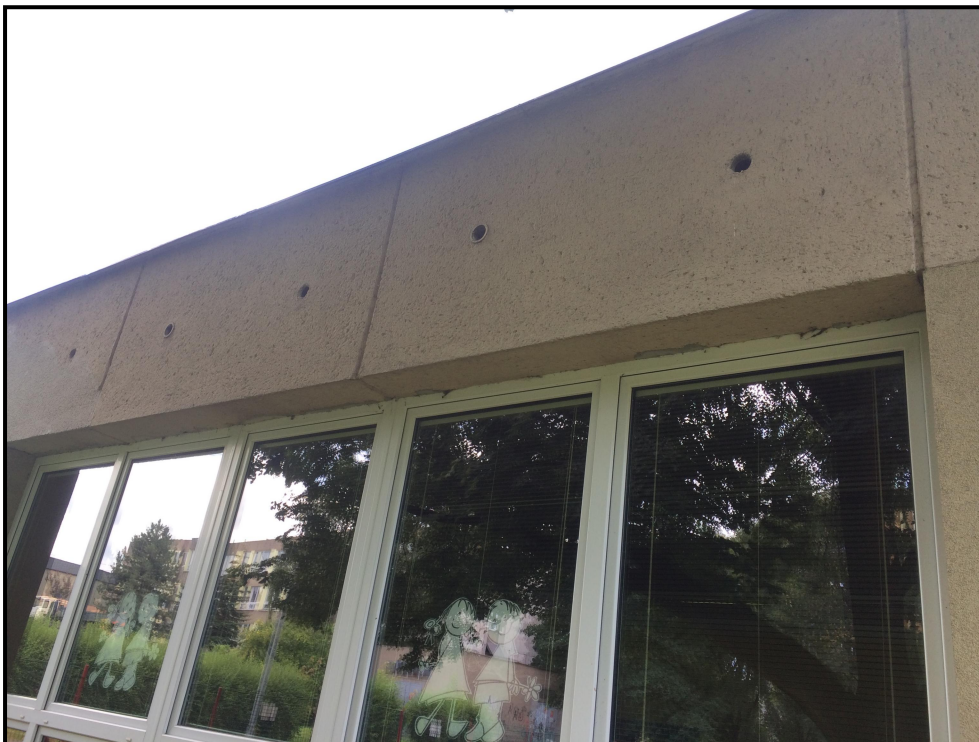
- Po obvodu budov se nachází celkem 91 podstřešních ventilačních otvorů kruhového profilu bez mřížek (obr. 1 a 2), v nichž bylo prokázáno hnízdění 6 párů rorýsa obecného (*Apus apus*); otvory představují také potenciálně vhodná stanoviště pro pěvce (*Passeriformes*) a netopýry. Vzhledem ke konci hnízdního období rorýsa obecného se lze domnívat, že celkový počet párů bude na budovách výrazně vyšší – cca 20 párů.
- Na východní straně komplexu se nachází dutina mezi omítkou a fasádou (obr. 2), jež skýtá potenciální stanoviště pro netopýry zejména v období jarních a podzimních přeletů.
- Některé větší okenní tabule na budovách jsou nedostatečně zajištěny proti možným nárazům ptáků (obr. 1).
- V blízkosti fasád budov se nalézají hustší keře, které mohou být hnízdištěm pěvců.

Obr. 1: Příklad podstřešních ventilačních otvorů bez mřížek (v otvoru vpravo bylo prokázáno hnízdění rorýsa obecného) a větších okenních tabulí nedostatečně zajištěných proti nárazům ptáků na jižní straně komplexu

- V případě plánovaného zahájení stavebních prací (výstavby lešení) v období květen–červenec umístit na všechny podstřešní ventilační otvory jednosměrné uzávěry (perlinkové závěsy přichycené na fasádu jen v horní části), a to po udělení výjimky a konzultaci se zástupcem Slezské ornitologické společnosti (ekologickým dozorem) v období 15. 3. – 10. 4. (v roce stavby).

- Všechny větší okenní tabule (o velikosti min. 1 m²) zabezpečit proti možným nárazům ptáků např. instalací venkovních žaluzií, použitím okenních výplní s koeficientem odrazivosti max. 15 % anebo nalepením samolepek (viz www.zelenadomacnost.com/k/ochrana-ptaku-pred-narazy-do-skel) v dostatečné hustotě (po konzultaci se zástupcem Slezské ornitologické společnosti – ekologickým dozorem).

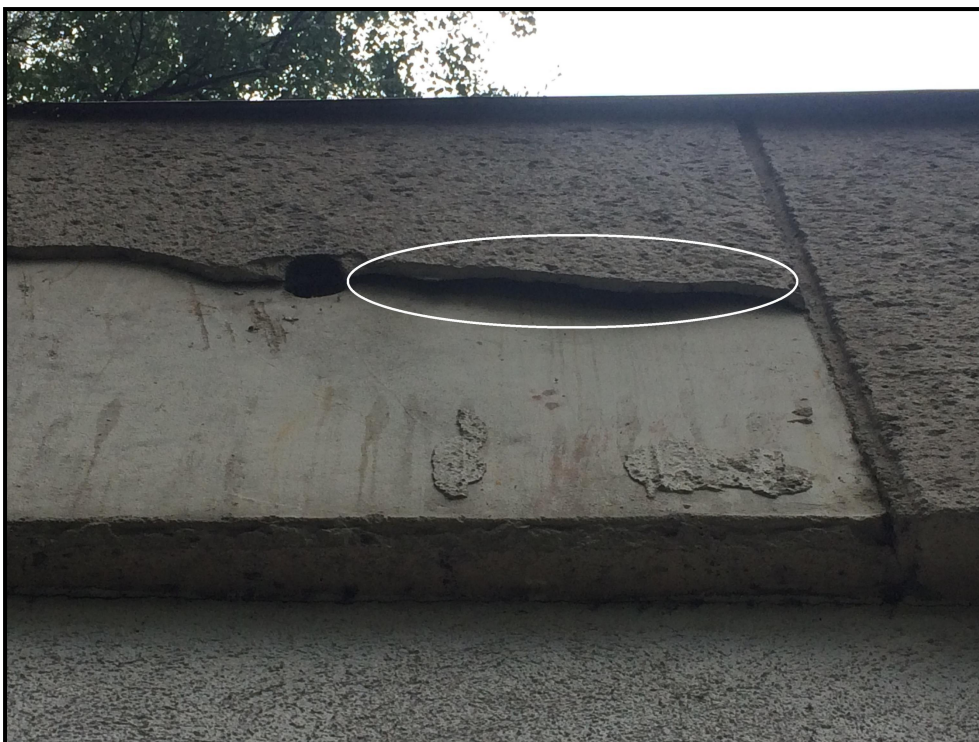
Obr. 2: Dutina (elipsa) mezi omítkou a fasádou na východní straně komplexu – potenciální stanoviště netopýrů

- Neprodleně po zahájení stavebních prací (výstavbě lešení) na kterékoliv straně kterékoliv budovy v kterékoliv roční době zkontroluje prokázaná a potenciální stanoviště předmětných živočichů zástupce Slezské ornitologické společnosti (ekologický dozor), který případně stanoví bezkonfliktní postup stavebních prací a rozsah kompenzačních opatření pro netopýry (např. 4 ks dřevocementových budek typu IB VL 05; www.jezirkabanat.cz/vestavna-budka-pro-netopyry-ib-vl-05/produkt/9181/30/).
