## SKLADBY KONSTRUKCÍ:

## NOVÝ STAV

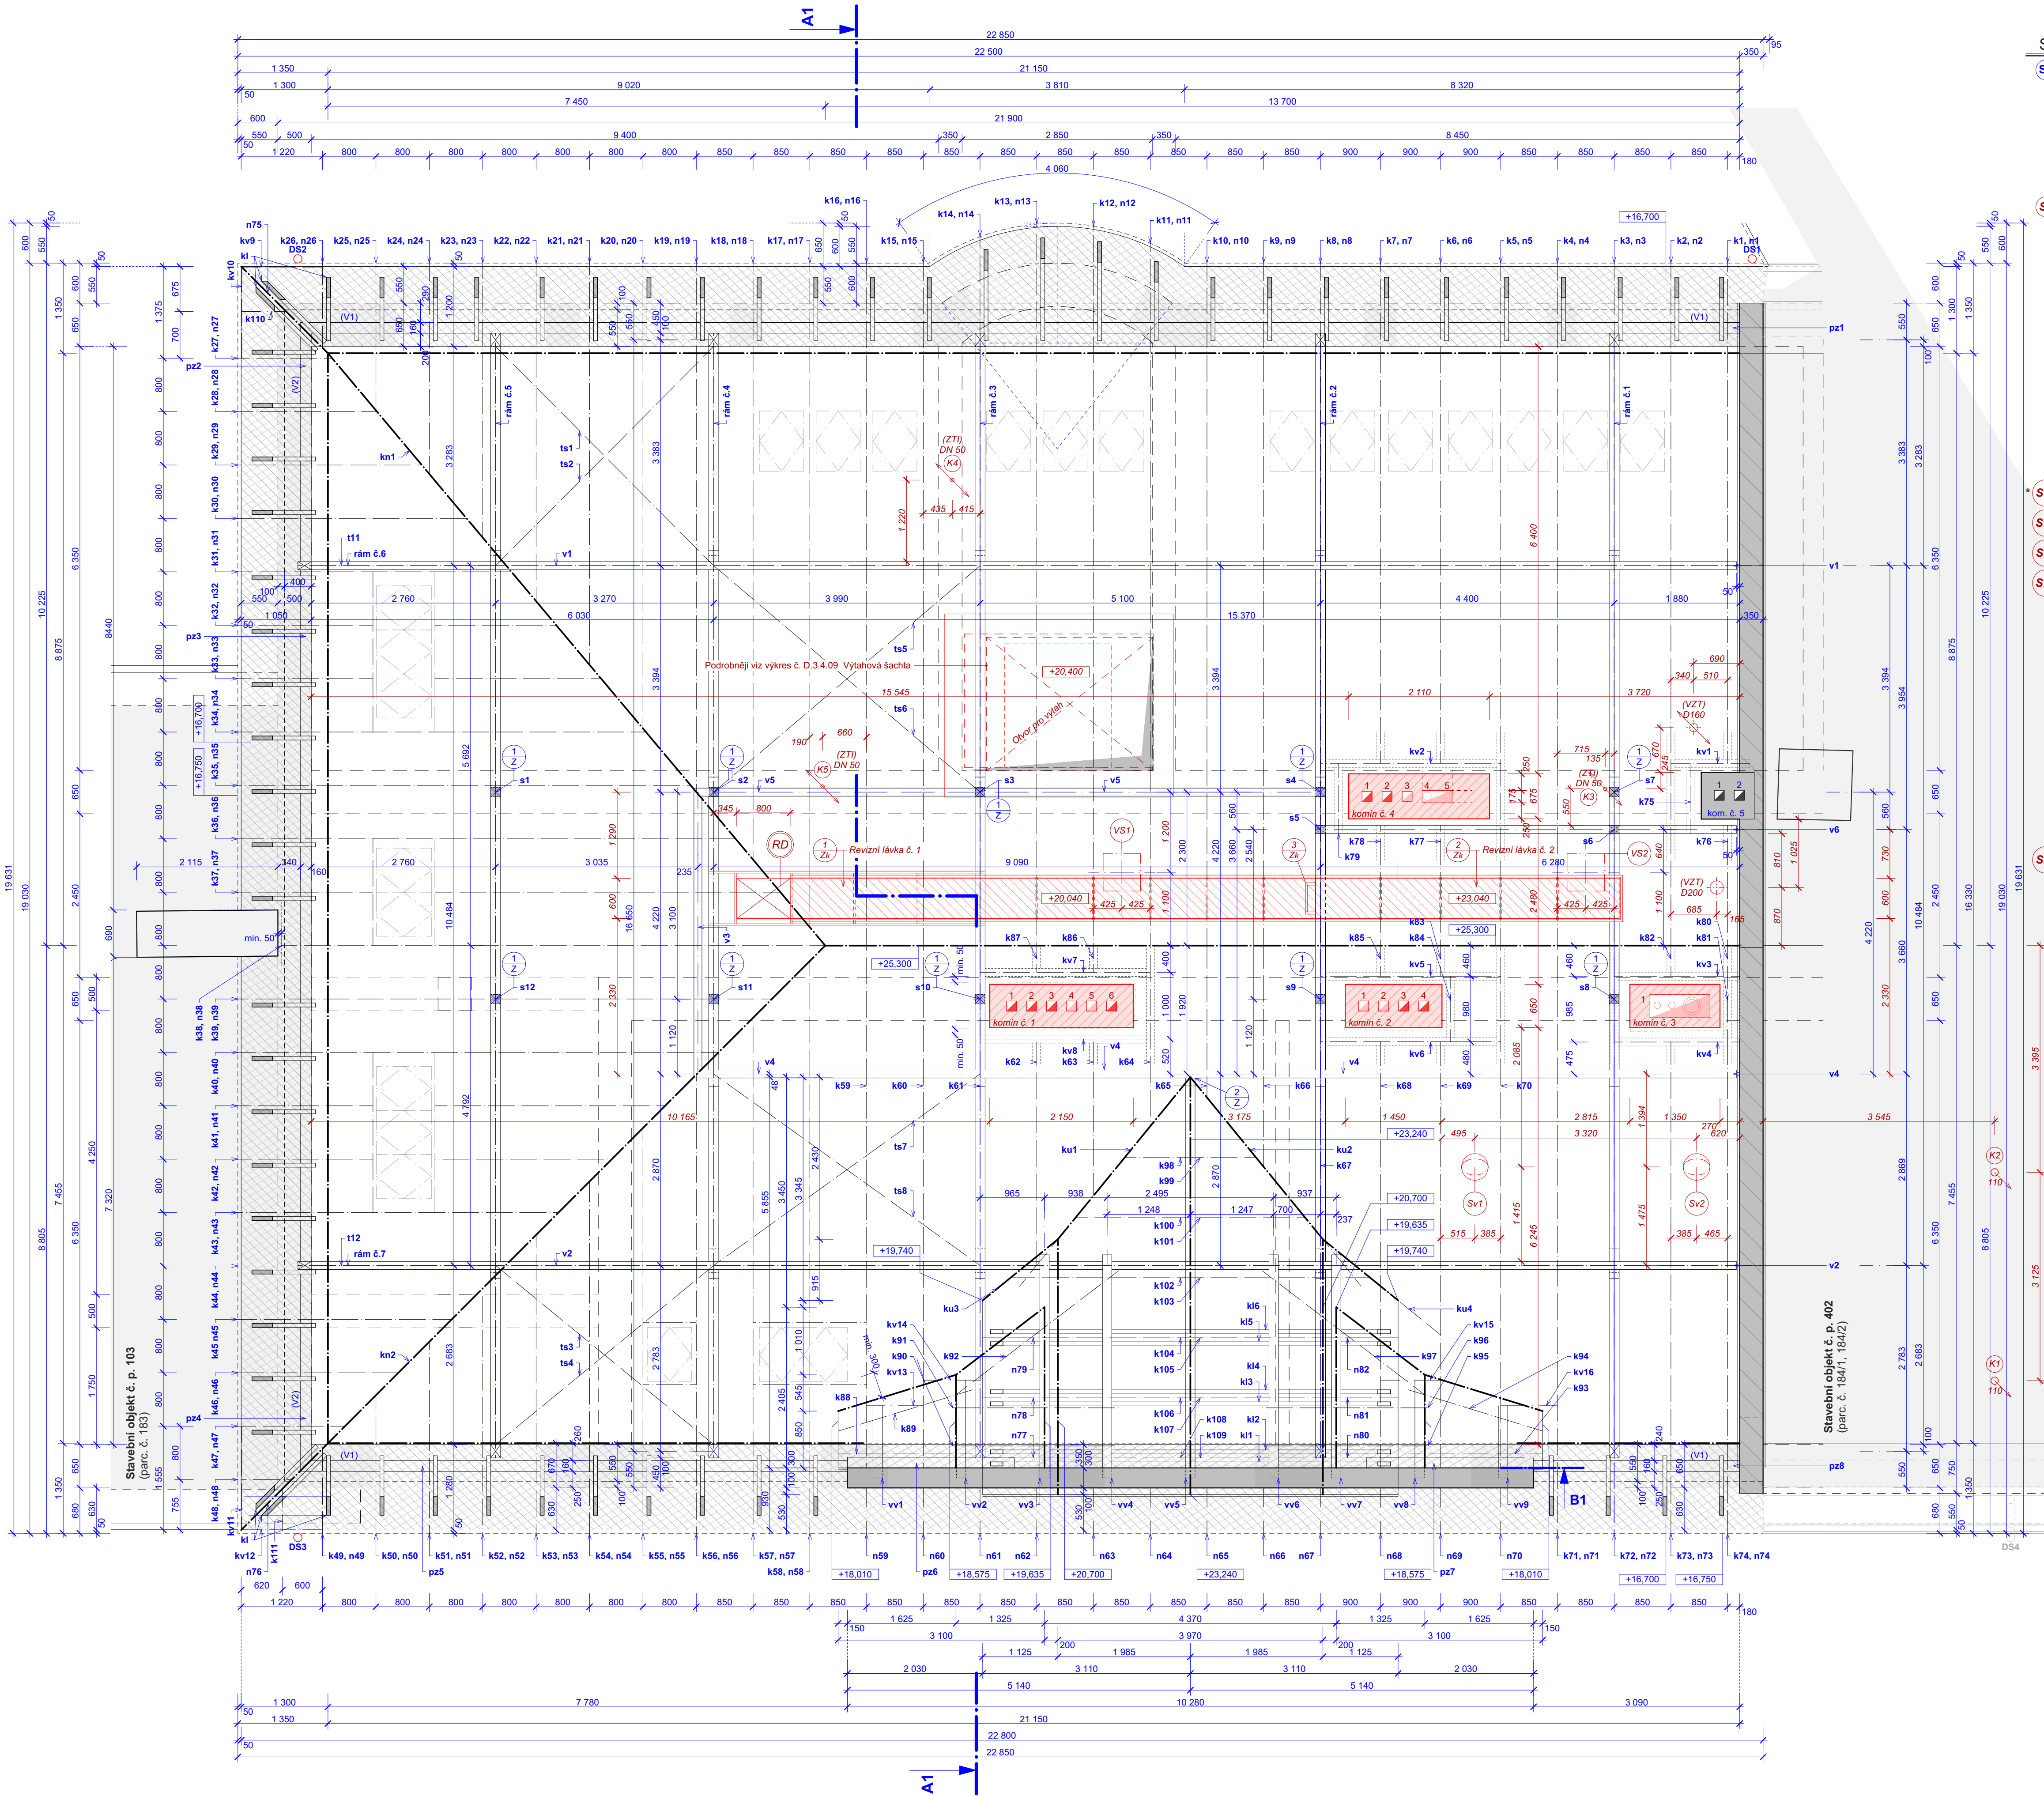
**S1** **Skladba střešního pláště:**  
Falcovaná měděná krytina  
Separáční rohovník  
Celoplošné prkenné bednění  
Kontralatě 60/40 mm  
DHW - doplňková hydroizolační vrstva s přelepenými spoji a podtlášeným průběhem pod kontralatěmi 210g/m<sup>2</sup>  
Celoplošné prkenné bednění  
Konstrukce krovu  
(viz předchozí PD: ZŠ Kotešinec - Odstranění havarijního stavu a sanace škod po požáru (r. 2024)).

**S2** **Skladba střešního pláště: ve sklonu střešních rovin**  
Pálená střešní krytina rezná  
Dřevěné latování 60/40 mm, a 335 mm  
Dřevěné kontralatě 60/40 mm  
DHW - doplňková hydroizolační vrstva s přelepenými spoji a podtlášeným průběhem pod kontralatěmi 210g/m<sup>2</sup>  
Celoplošné prkenné bednění  
Konstrukce krovu: rámy 2x U 200, krokve 120/200 mm  
(viz předchozí PD: ZŠ Kotešinec - Odstranění havarijního stavu a sanace škod po požáru (r. 2024)).

**S2a** **Skladba střešního pláště: stropní konstrukce, podhled, \*svislá konstrukce**  
Pálená střešní krytina rezná  
Dřevěné latování 60/40 mm, a 335 mm  
Dřevěné kontralatě 60/40 mm  
DHW - doplňková hydroizolační vrstva s přelepenými spoji a podtlášeným průběhem pod kontralatěmi 210g/m<sup>2</sup>  
Celoplošné prkenné bednění  
Konstrukce krovu: rámy 2x U 200  
(viz předchozí PD: ZŠ Kotešinec - Odstranění havarijního stavu a sanace škod po požáru (r. 2024)).

**S2b** **Skladba střešního pláště: stropní konstrukce, podhled, \*svislá konstrukce**  
Pálená střešní krytina rezná  
Dřevěné latování 60/40 mm, a 335 mm  
Dřevěné kontralatě 60/40 mm  
DHW - doplňková hydroizolační vrstva s přelepenými spoji a podtlášeným průběhem pod kontralatěmi 210g/m<sup>2</sup>  
Celoplošné prkenné bednění  
Konstrukce krovu: rámy 2x U 200  
(viz předchozí PD: ZŠ Kotešinec - Odstranění havarijního stavu a sanace škod po požáru (r. 2024)).

**S2c** **Skladba střešního pláště: stropní konstrukce, podhled, \*svislá konstrukce**  
Pálená střešní krytina rezná  
Dřevěné latování 60/40 mm, a 335 mm  
Dřevěné kontralatě 60/40 mm  
DHW - doplňková hydroizolační vrstva s přelepenými spoji a podtlášeným průběhem pod kontralatěmi 210g/m<sup>2</sup>  
Celoplošné prkenné bednění  
Konstrukce krovu: rámy 2x U 200  
(viz předchozí PD: ZŠ Kotešinec - Odstranění havarijního stavu a sanace škod po požáru (r. 2024)).
