BOURACÍ PRÁCE

ZODPOVĚDNÝ PROJEKTANT/ HIP:	ING. LADISLAV ZAHRAĐNÍČEK	
KONTROLOVAL:	BARBORA KYŠKOVÁ	
VYPRACOVAL:	ING. DAVID ŘEHÁNEK	
PROJEKTANT OBJEKTU:		
INVESTOR:	Město Český Těšín	
NÁZEV STAVBY:	CELKOVÁ OBNOVA BUDOVY ZŠ KONTEŠINEC PO POŽÁRU	
MÍSTO STAVBY:	Masarykovy sady č.p. 104/21 737 01 Český Těšín	
NÁZEV VÝKRESU:	Pohled od severu (BP)	
DATUM:	5/2025	
FORMÁT:	900/640	
ARCHIVNÍ ČÍSLO:		
DOKUMENTACE OBJEKTU:	DP8	
DOK. STAVEBNÍ KONSTRUKČNÍHO ŘEŠENÍ		
STAVEBNÍ OBJEKT:		
S 01 STAVEBNÍ OBJEKT		
MĚŘÍTKO:	1:50	
ČÍSLO VÝKRESU:	D.1.1.3-08

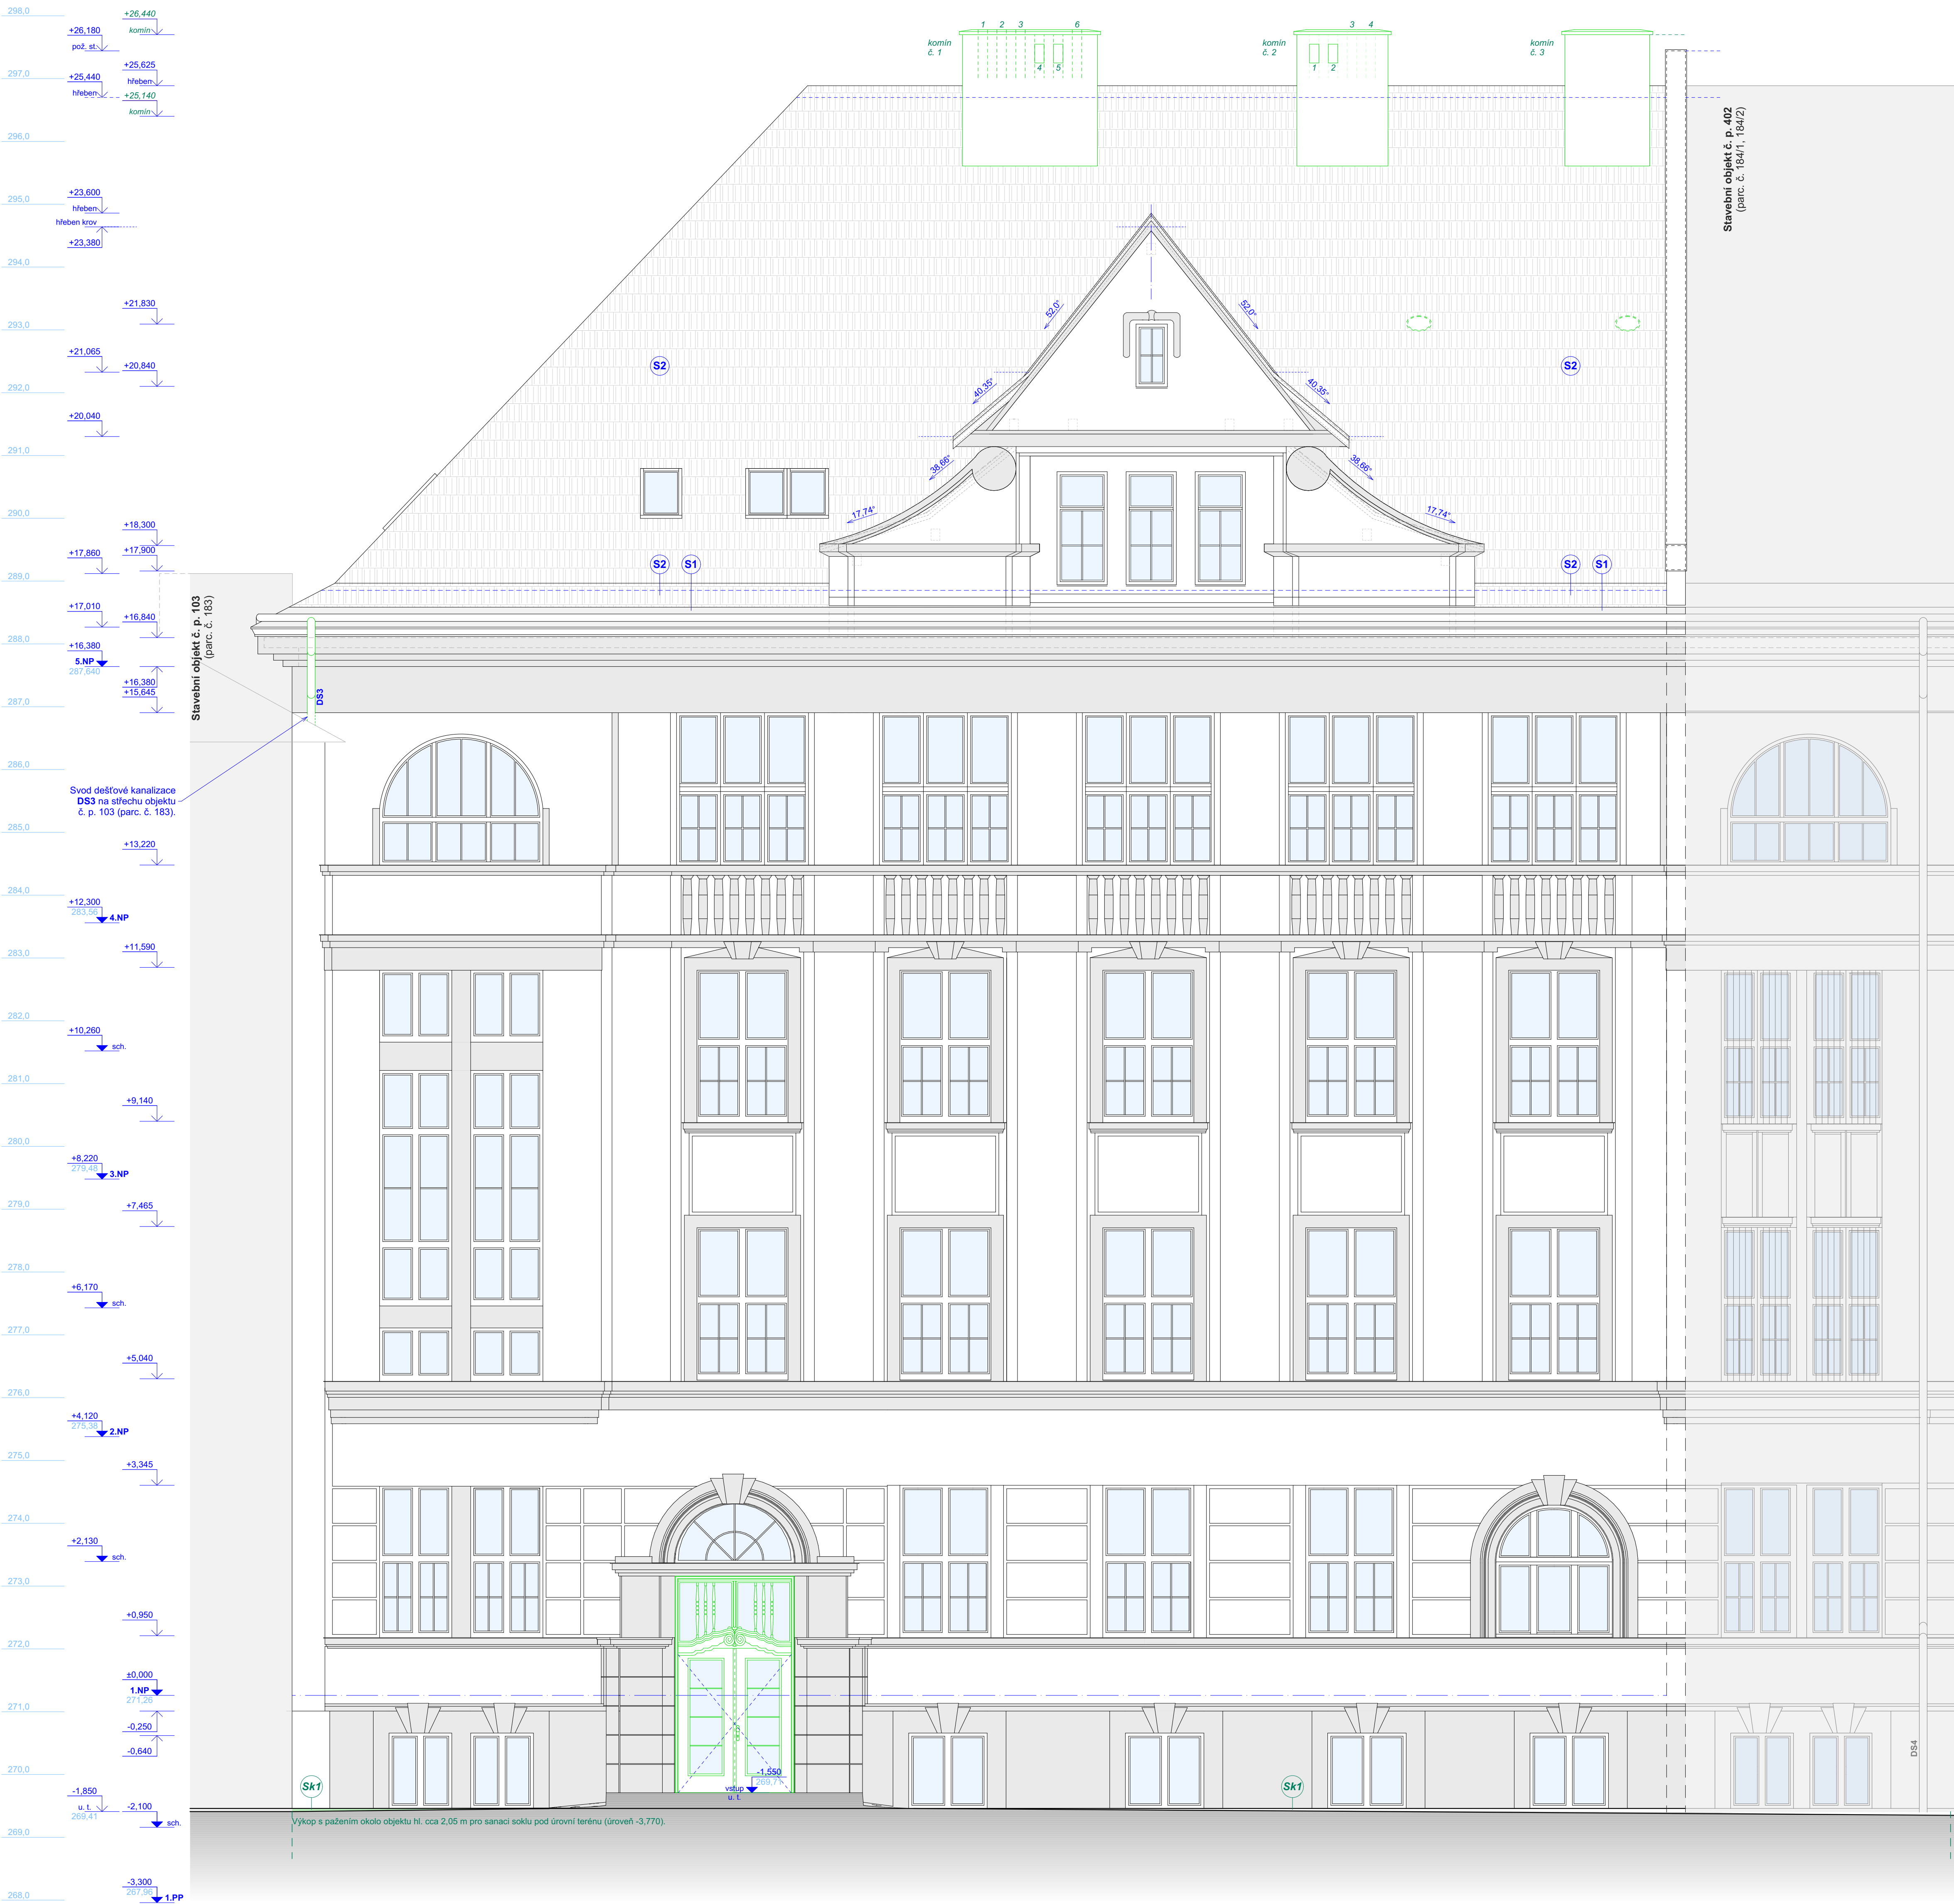
Sanace soklu pod úrovní terénu:

Výkop do hloubky cca 300 mm pod úroveň hydroizolace základové desky. Odstranění omítky, očištění podkladu (cihelné zdivo), vysoušení. Poznámka: Pažený výkop se zajištěním stávajících IS (pokud se nachází v blízkosti výkopu).
